# フラットデッキ表面状況調査

第7回調査版  
フラットデッキ工業会

## フラットデッキ工業会実務委員会

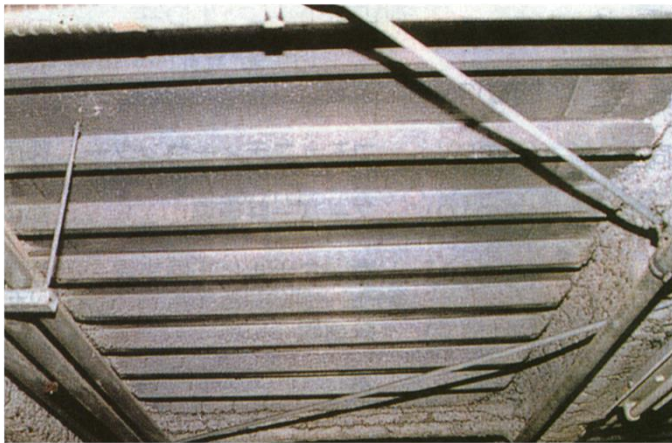
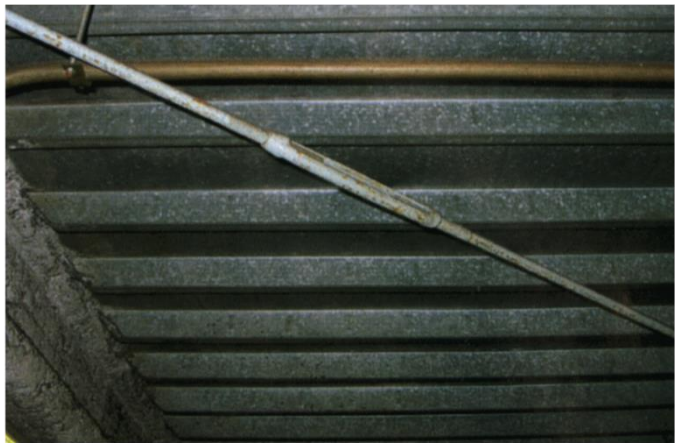
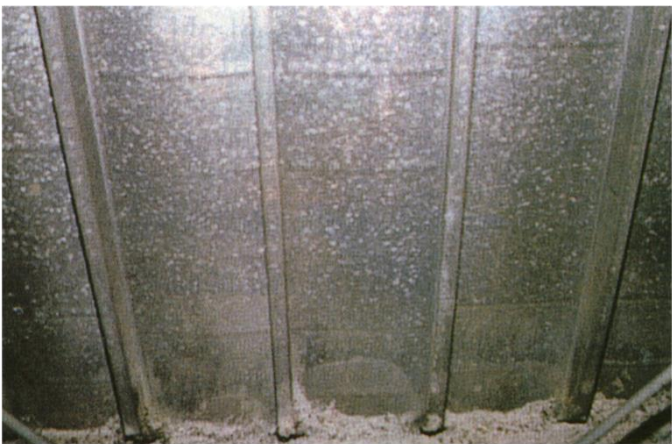
撮影年:1995年

1階が駐車場として使用され、平日は出入り口がオープン状態で、外気が常に入る環境にある。多少白錆が認められる。

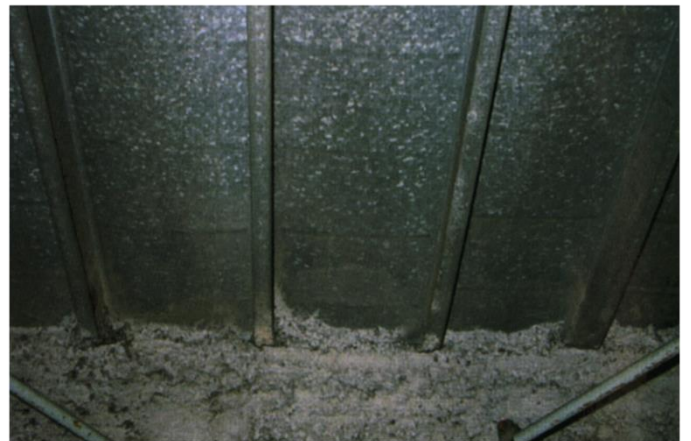
撮影年:2003年

第1回調査と比較して、白錆の進行は見られず、赤錆の発生もない。

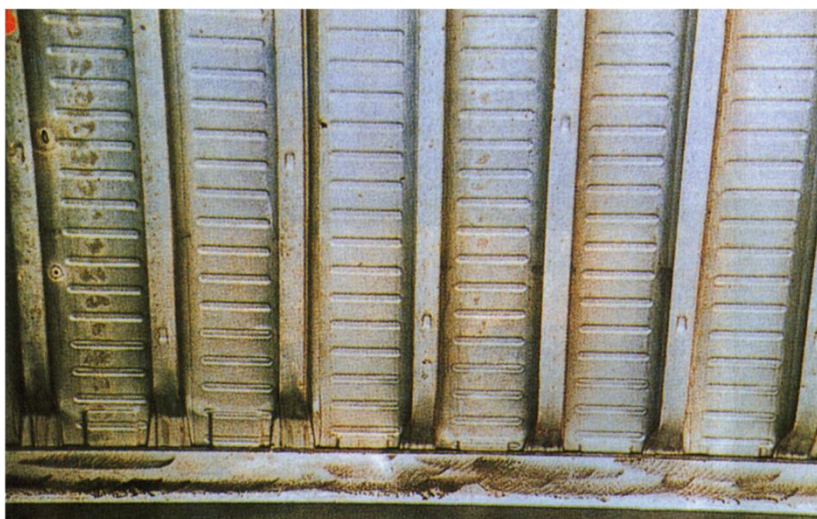
撮影年:1995年

周囲は新興住宅地であり環境も良い地域である。

雨がかかる外周部近傍のフラットデッキ表面に一部白錆が発生しているが、雨のかからない内側についてはほとんど変化していない。ただ内側において、小梁近傍で一部赤錆が発生している箇所があるが、当該箇所の小梁やボルト頭も錆びており、原因は不明である。

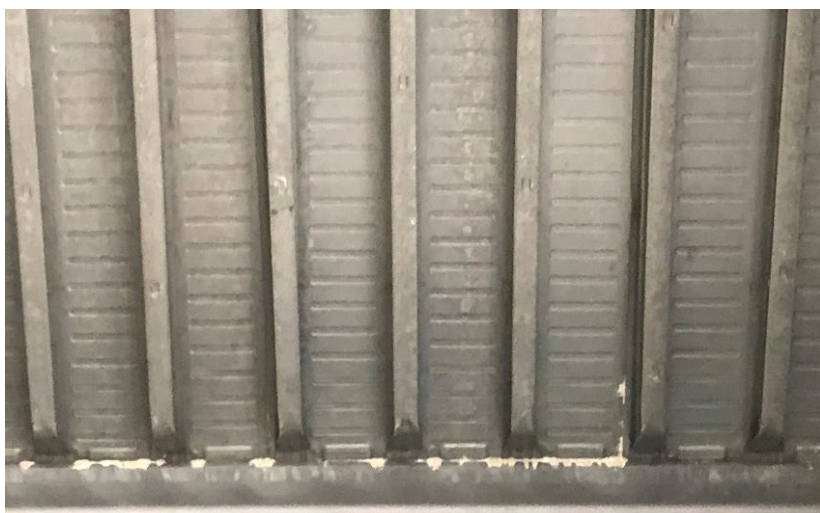
撮影年:2019年

第1回調査時とほぼ変化無し。外気に面している状況であるが、錆の進行はなく安定した状態である。

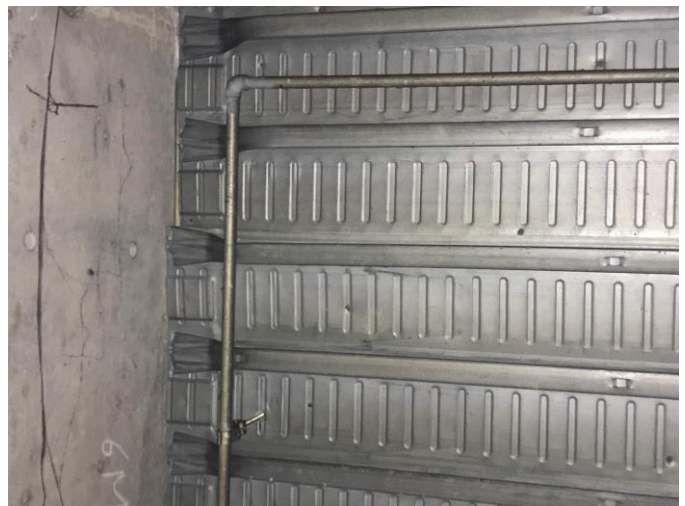
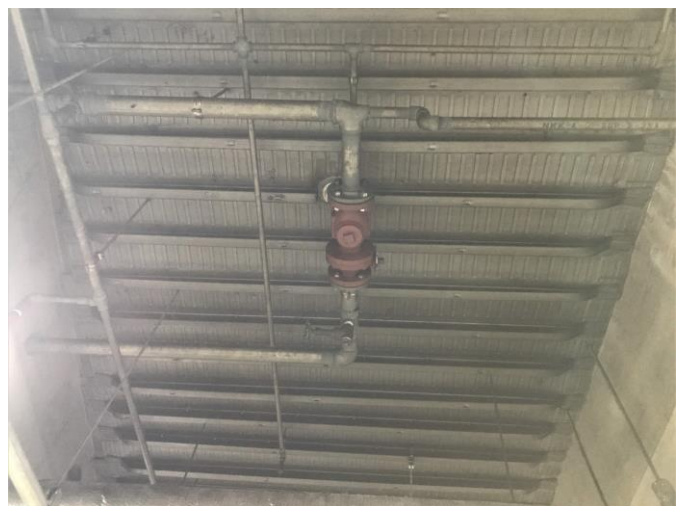
撮影年: 2019年

フラットデッキリブかしめ部や水抜き孔等にも錆の発生は無く、良好な状態を保っていた。

リブ(現場)切断部の部分的な焼けは第1回(1995年)調査時から特に変化は見られない。

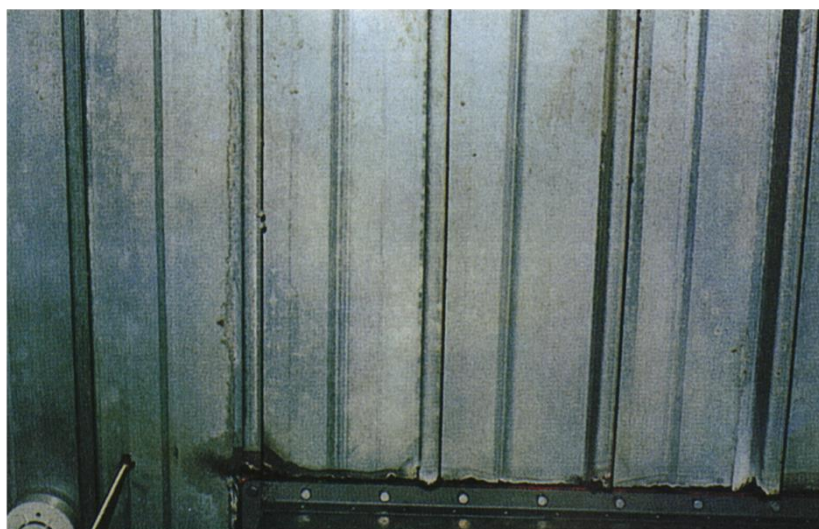
撮影年: 1995年

目視した場合はトイレ、湯沸かし場の天井裏であったが錆の発生は認められなかった。

フラットデッキ表面の変色もなく事務所ビルの天井のある場合は殆ど耐食性に問題はないと思われる。

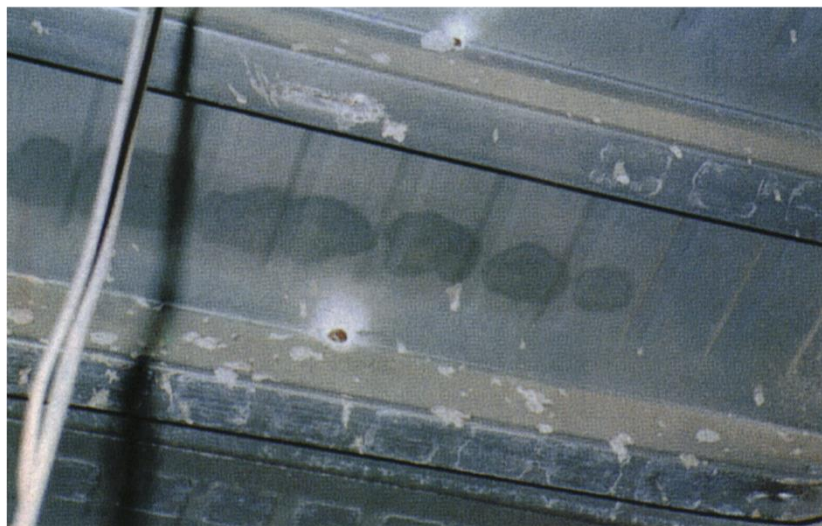
撮影年: 1998年

第1回調査と比べて変化は認められなかった。

亜鉛めっきの表面も変化はなかった。

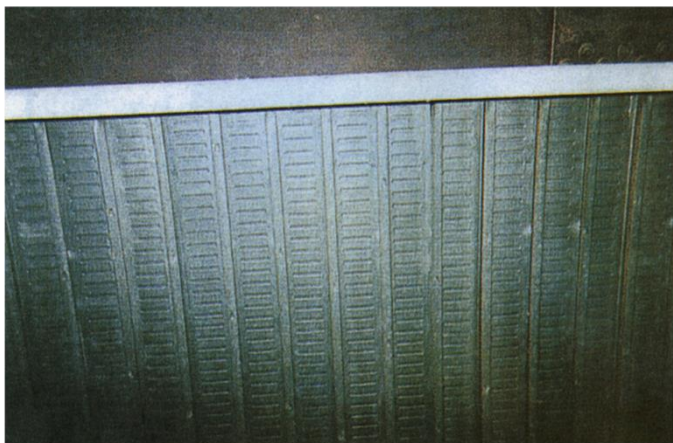
撮影年: 1995年

南口～北口に跨る駅上駅舎の床に施工され、線路、プラットフォームの上部にあらわして使用されている。フラットデッキには、コンクリート打設時の水抜き穴部分の一部と平坦部の折曲げ面に白錆が見られる。又、フラットデッキ端部と鉄骨の取り合い部分で、もらい錆びと思われる赤錆が発生しているが進行は止まっている様子だった。全体的に黒色しつつ有るが耐食性は良好だった。

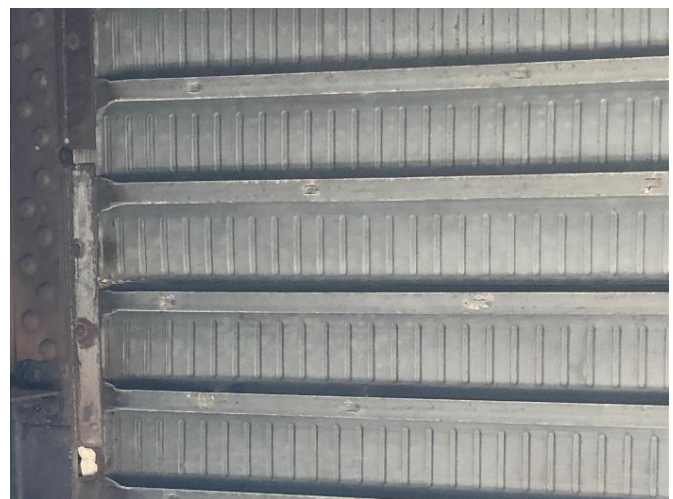
撮影年: 2019年

フラットデッキ表面に一部白錆が見られるが、前回(2015年)調査時と比較して大きな変化はなかった。

フラットデッキリブかしめ部や水抜き孔周辺等で赤錆や白錆が発生している箇所があったが、前回調査時より錆が進行している様子はなかった。

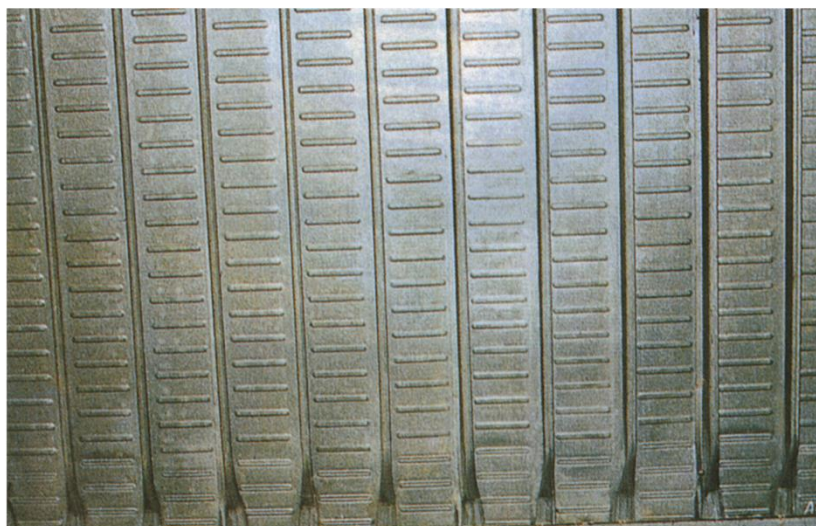
撮影年:1995年

フラットデッキに錆は認められない。表面は黒く変色しているが著しい美的損傷はないと思われる。

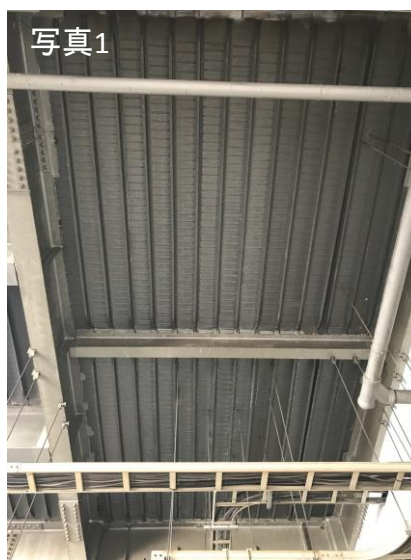
撮影年:2019年

表面はかなり煤けている。全体的には、写真1のように前回(2015)と同程度で進行していない。(リブに若干白錆がある程度)

しかし、写真2のように一部で、著しい錆が発生していた。上部は、駅施設の水周りのようなので、スラブのひび割れから水分がデッキ側へ伝ってきている可能性がある。

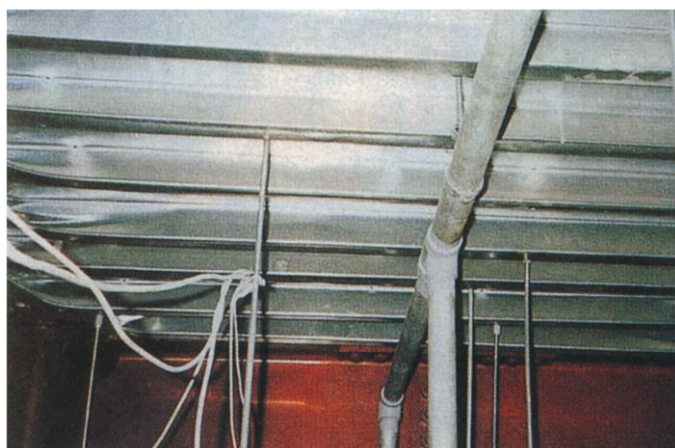
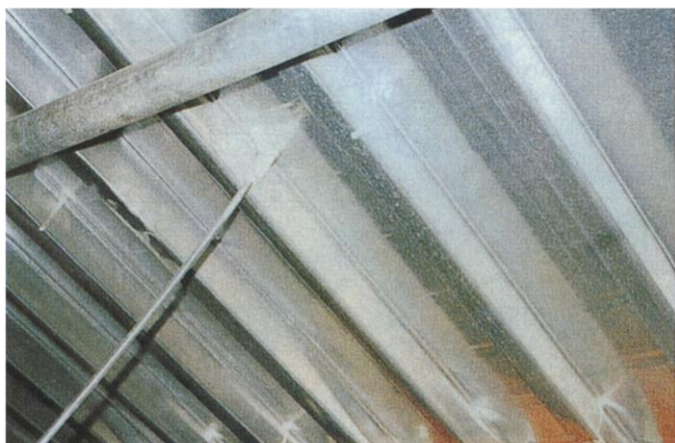
撮影年:1995年

フラットデッキは全て天井で覆われている。表面に錆も認められず、非常に良好な状態である。

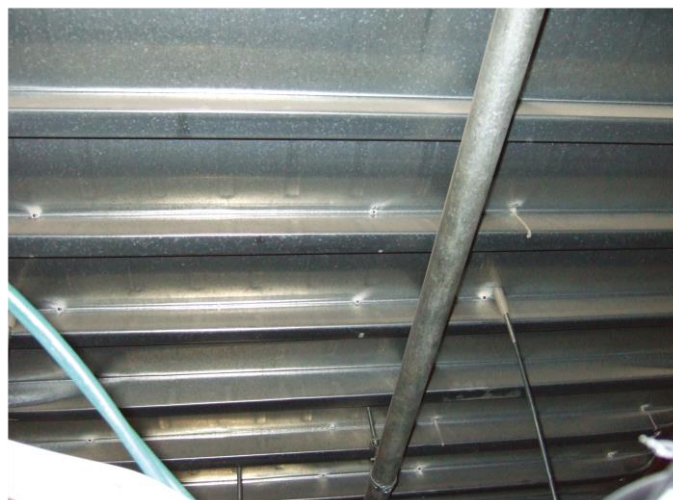
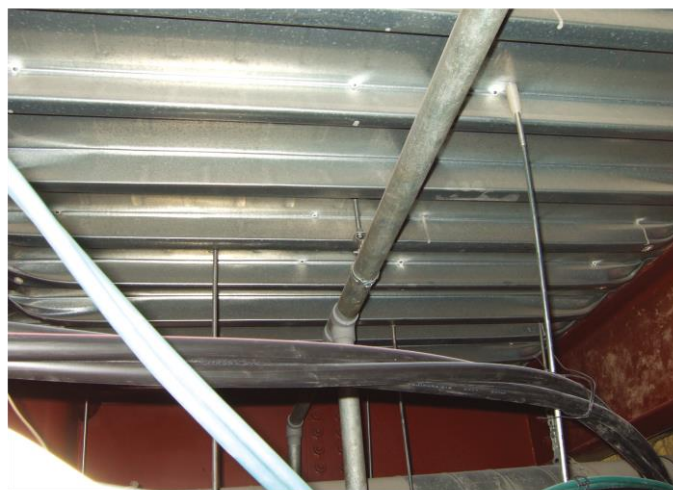
撮影年:2008年

フラットデッキ表面状況に全く変化は見られず良好な状態である。

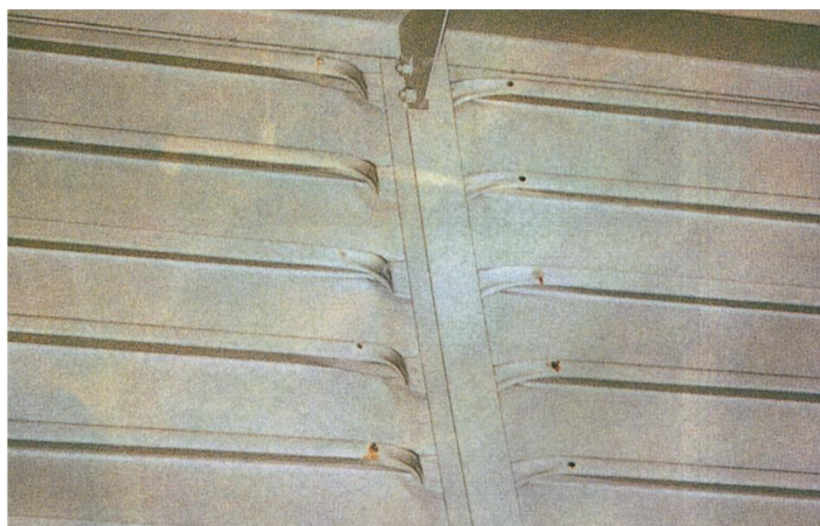
撮影年:1995年

フラットデッキは水抜き穴周辺の一部に僅かな錆が認められた。

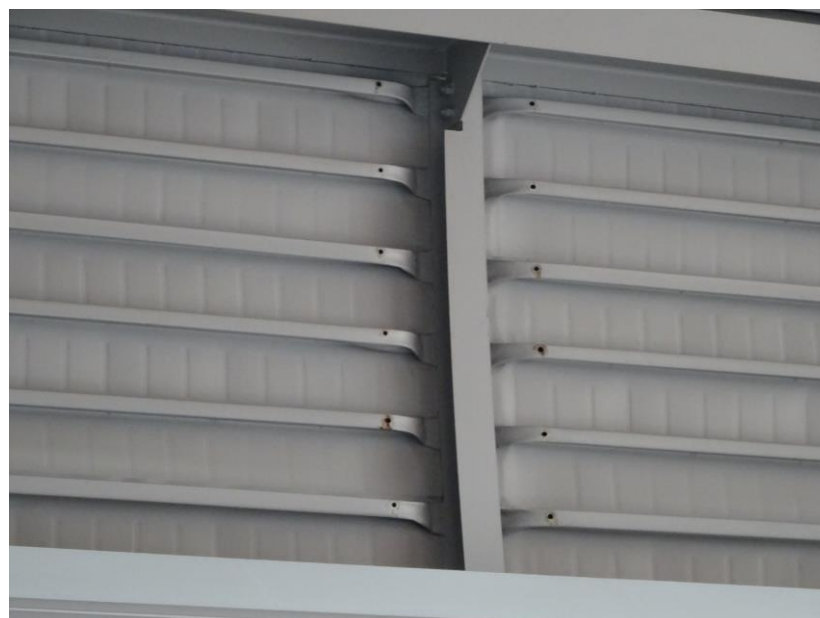
撮影年:2019年

フラットデッキ塗装面に前回調査(2015年)に比べ変化は見られない。水抜き穴周辺の錆も進行していなかった。

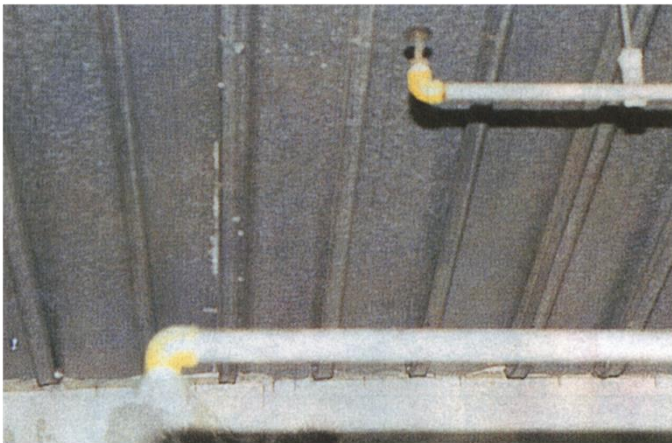
撮影年: 1995年

地下駐車場に使用されている。  
スーパーであるため、土日の利用率が  
高い。  
溶接箇所には多少の錆がみられる。

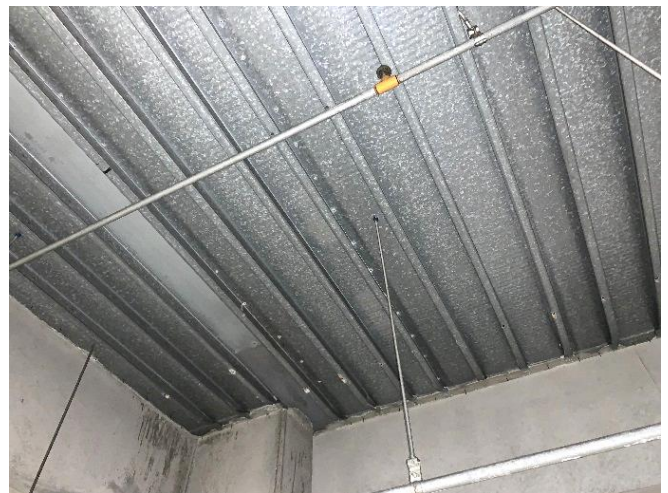
撮影年: 2019年

フラットデッキ表面は排気ガスの汚れや白錆が見られるが、前回(2015年)調査時と比較して大きな変化はなかった。  
水抜き孔周辺に赤錆が発生している箇所があるが、前回調査時より錆が進行している様子はなかった。

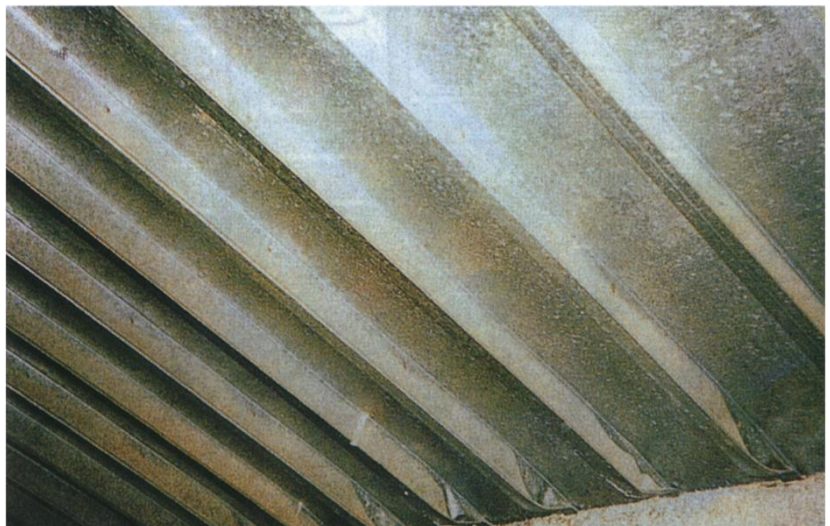
撮影年:1995年

物件はマンションやアパートが建ち並ぶ一角に位置するマンションの専用駐車場として使用されている。フラットデッキ表面には一部白錆がみられる。

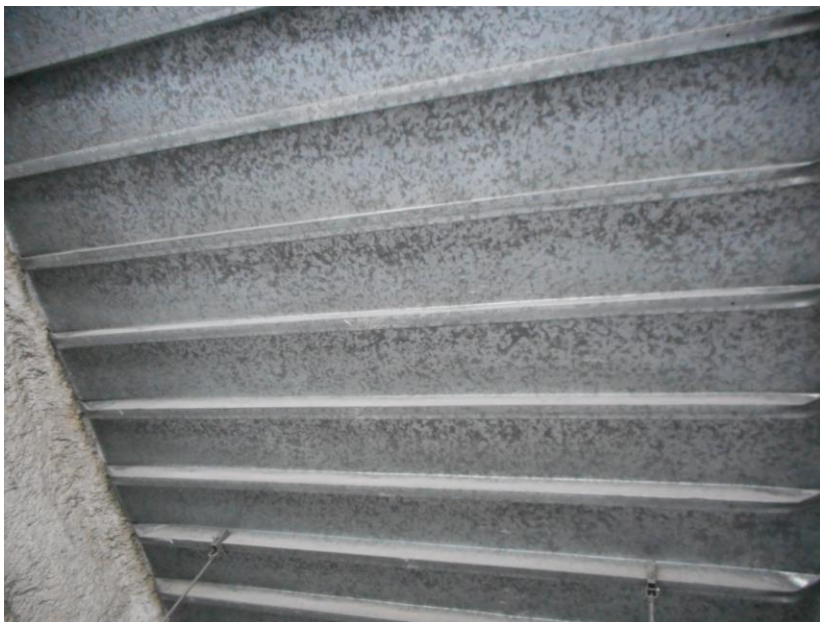
撮影年:2015年

全体に黒ずんで光沢感は無いが、白錆びの進行など表面状況に変化は見られなかった。

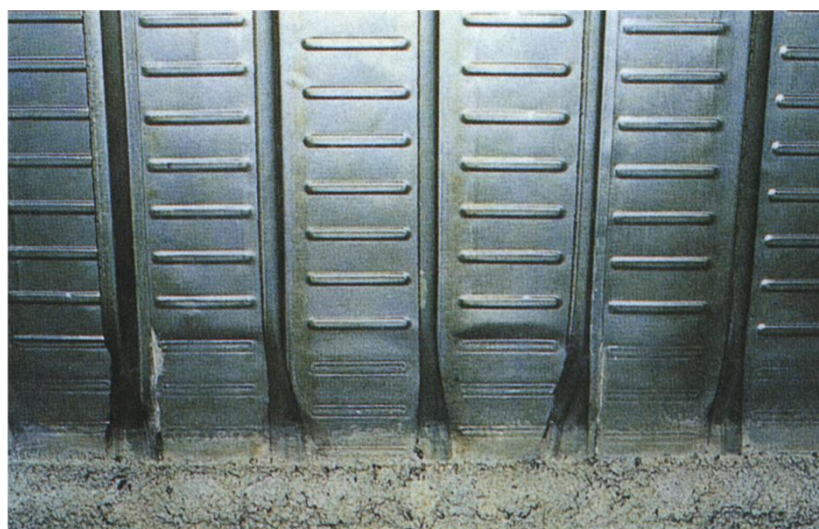
撮影年:1995年

写真は駐車場を撮影した。  
 錆による腐食は何処にも認められな  
 かった。  
 屋外の車路に使われているフラット  
 デッキにも錆の発生はない。

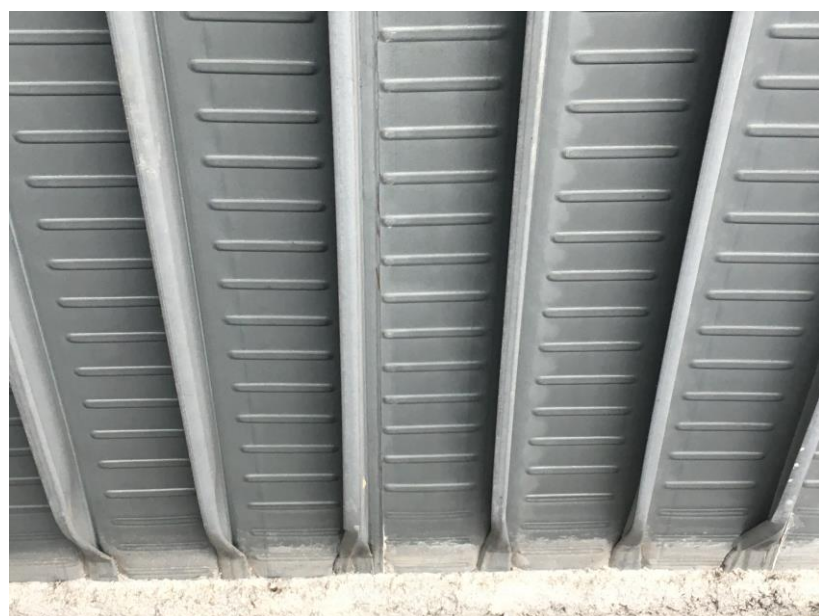
撮影年:2019年

排気ガスの影響で表面はかなり煤け  
 ているが、錆の発生は見られず、前回  
 (2015年)調査時と比較して変化なく良  
 好な状態である。

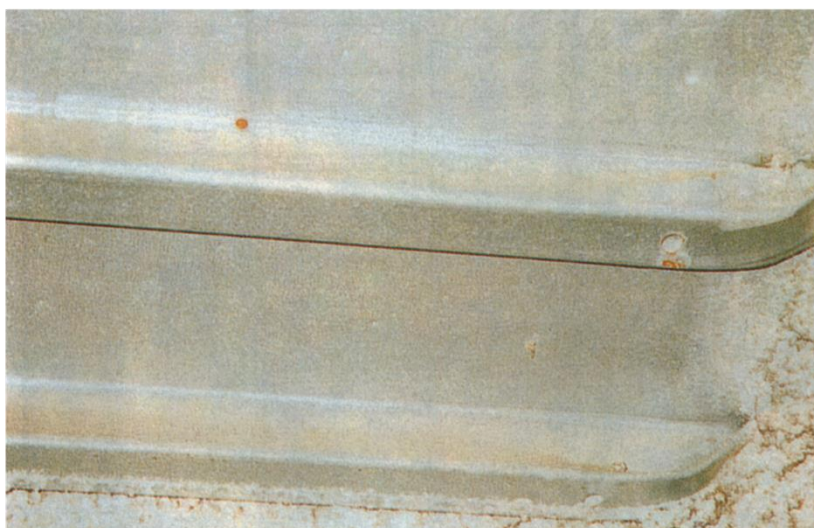
撮影年:1995年

フラットデッキの水抜き穴周辺のごく一部に錆が認められるが表面は良好な状態である。

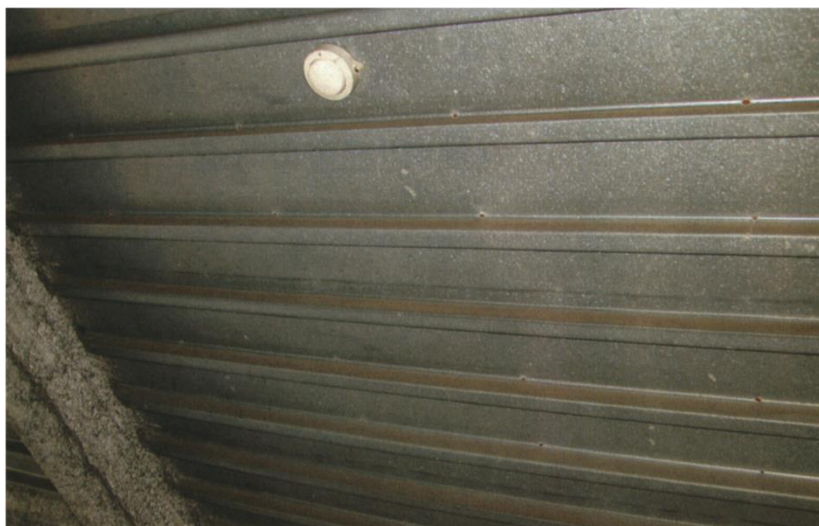
撮影年:2004年

排気ガスの影響か、黒く煤けた感じが増している。

若干の白錆も認められる。

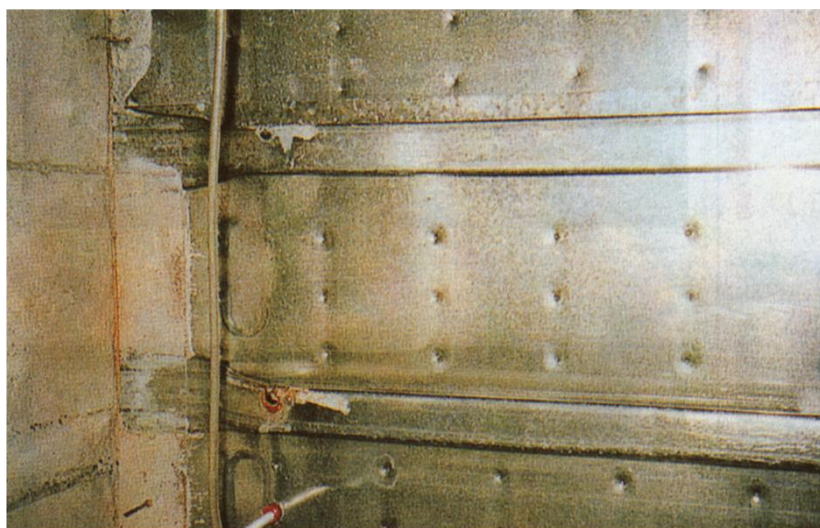
撮影年:1995年

物件は郊外に建てられた独身寮として使用されている。  
 フラットデッキの表面は良好な状態であり、水抜き穴周辺の一部に錆が認められる。

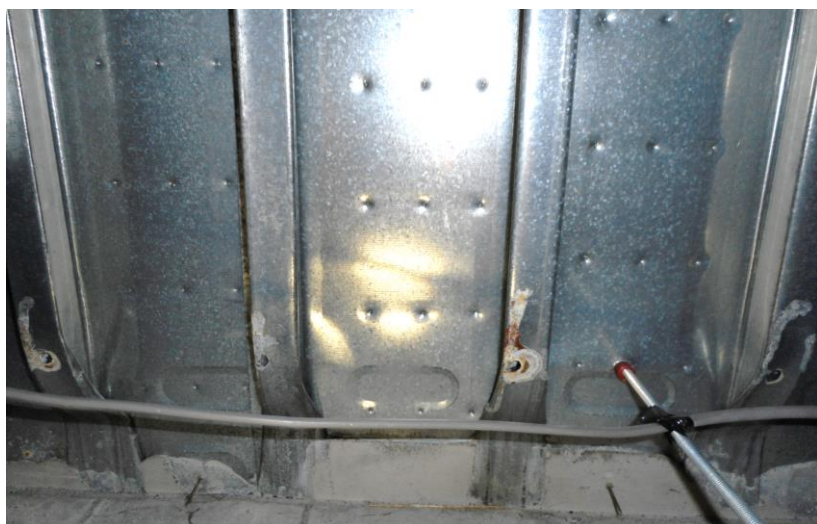
撮影年:2015年

第1回の調査時点と比べてフラットデッキ表面状況に変化は認められず、良好な状態である。

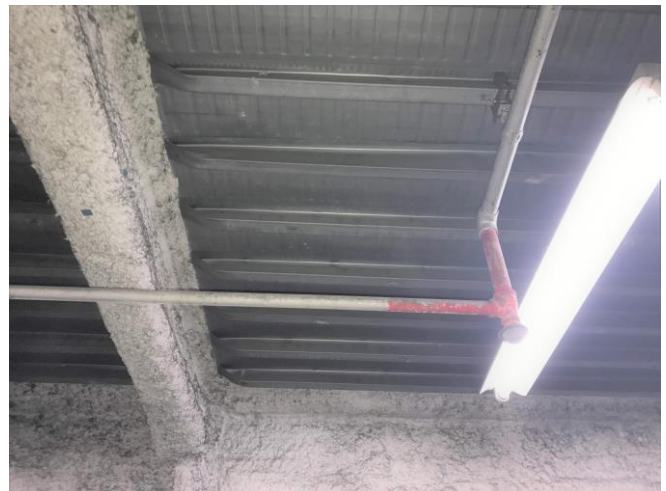
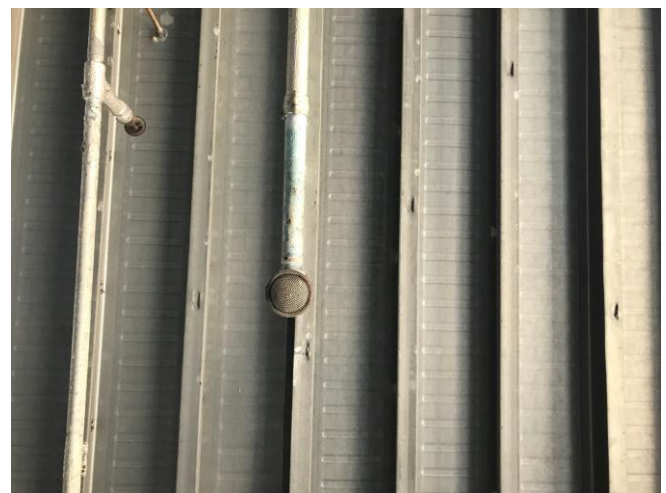
撮影年:2019年

外気に触れる環境ではあるが、新たな錆に発生や進行は無く、前回(2015年)調査時から特に変化は見られず、良好な状態を保っていた。

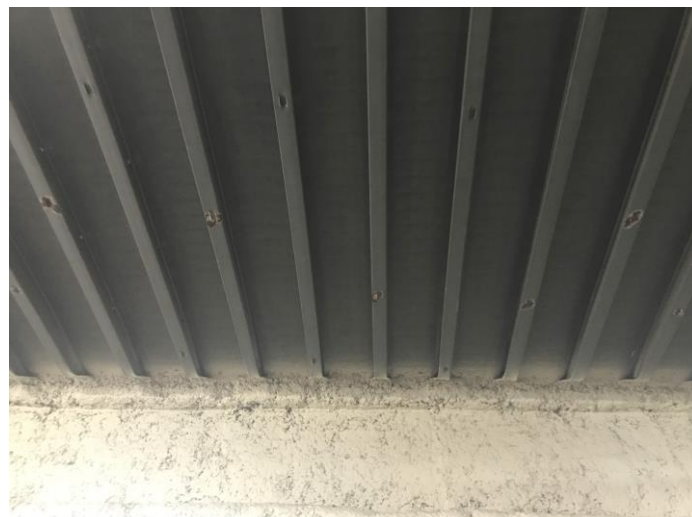
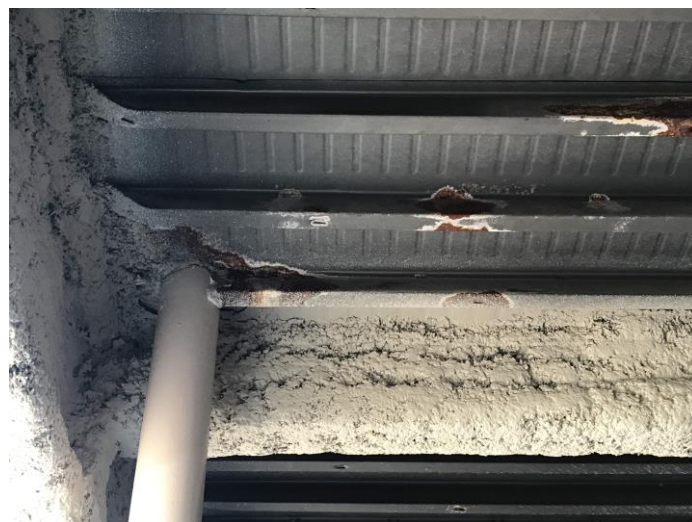
撮影年:2019年

外気に触れる環境ではあるが、全体的には良好な状態を保っていた。外周近傍の縦樋貫通部等の水分が供給される環境では錆の発生も見られた。

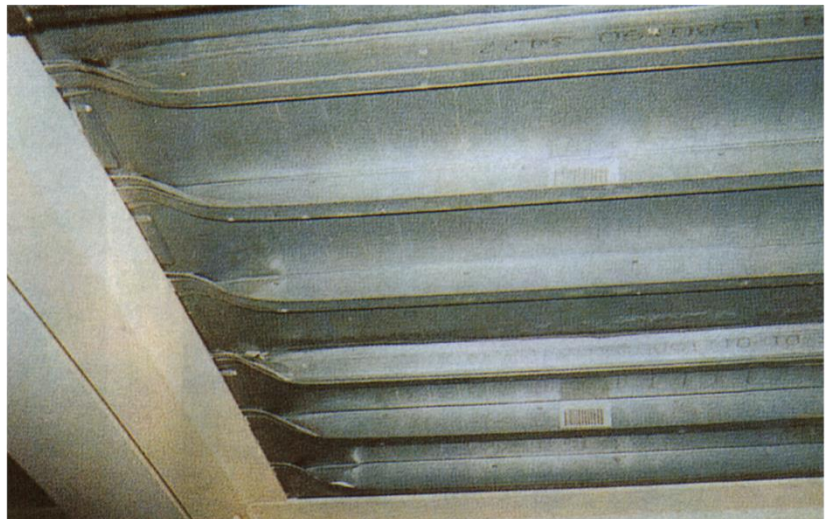
撮影年: 1995年

物件は東京湾に面した隅田川河口部にある建家で四周は鋼板製の腰壁のみで、外気が流入する。フラットデッキ水抜き穴部の一部に白錆が見られるが、フラットデッキの耐食性は良好だった。

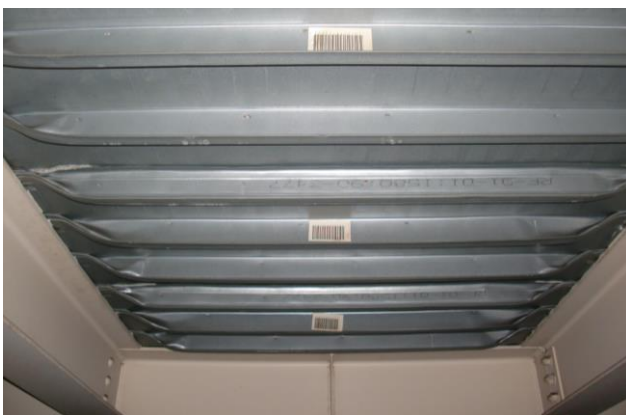
撮影年: 2015年

東京湾に近く海塩粒子を含んだ外気が容易に流入する環境ではあるが、一般部は前回(2011年)調査時と比べ大きな変化はなく、水抜き孔近傍の白錆も腐食が大きく進行した形跡はない。外壁開口部の上部に位置するフラットデッキの一部において、鉄骨梁と共に赤錆が発生しているが、前回調査時から大きな変化は見られず、錆の進行は非常に緩やかであると思われる。

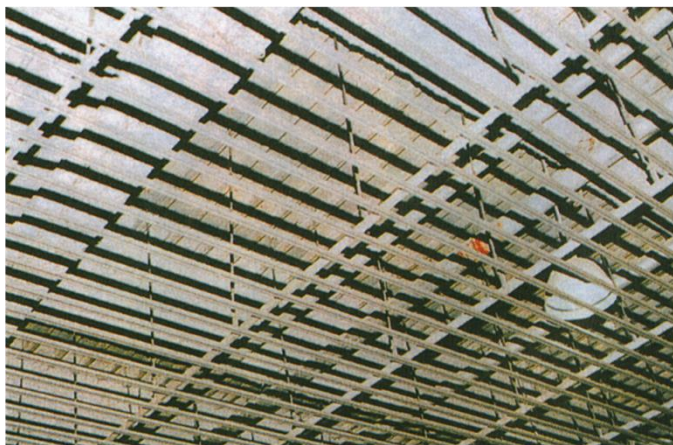
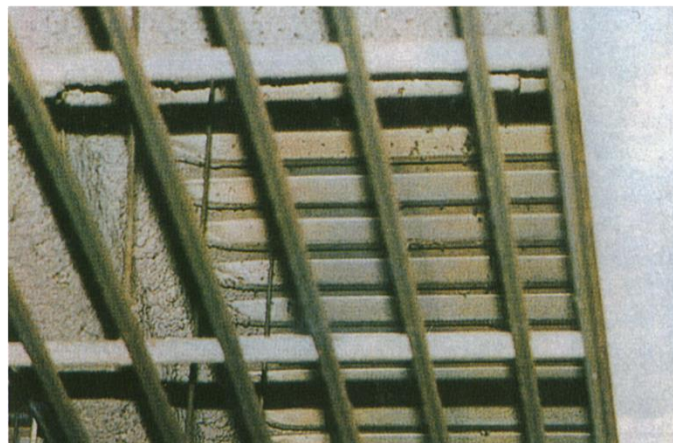
撮影年:1995年

1階部分がピロティーで、車路になっており、その真上の2階の床に使用されている。  
梁の耐火被覆がフラットデッキにも多少ついている。

四谷駅であり、自動車の交通量の多いところに位置しているが錆の発生は認められない。  
軽鉄で、意匠上、隠れるようにしているが隙間からフラットデッキが見える。

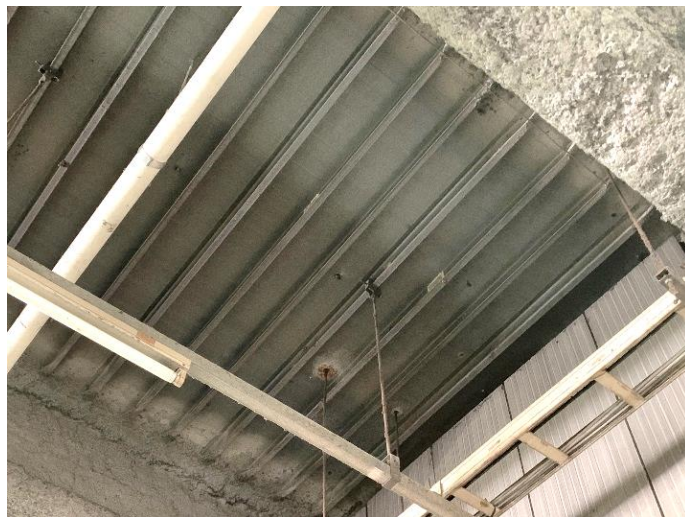
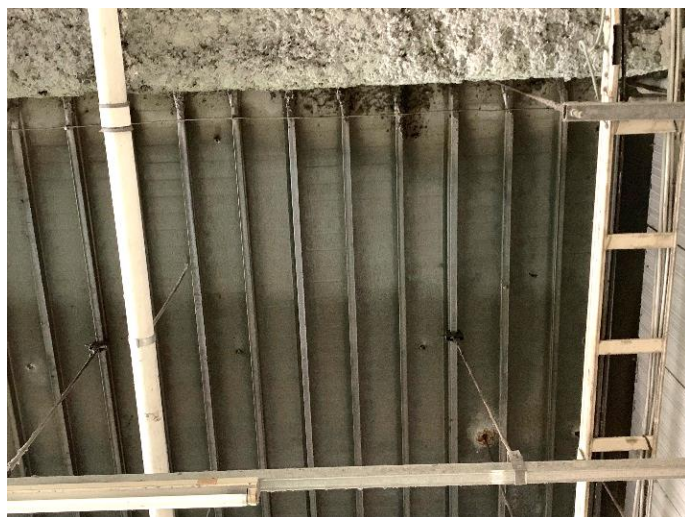
撮影年:2019年

軽鉄は撤去され、フラットデッキが現しとなっていた。

フラットデッキ表面は排気ガス等の汚れがかなり見られるが、前回(2015年)調査時と比較して、腐食が進行した形跡はなく大きな変化は見られなかった。

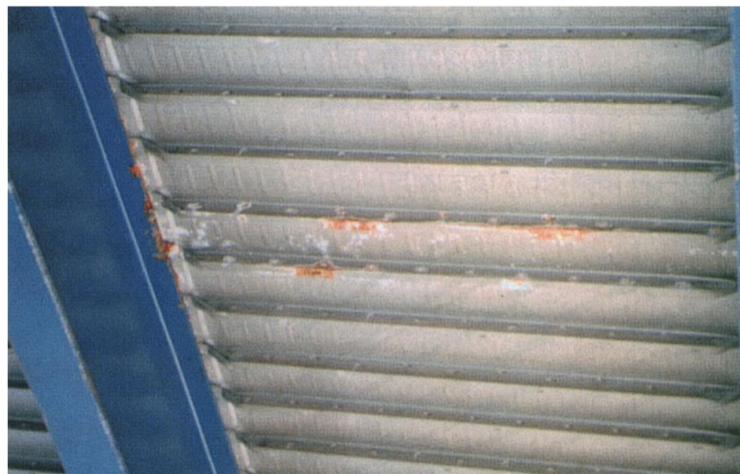
撮影年:1998年

港の岸壁から約10mの所にある外壁、天井なしの建物で常に潮風に曝されている過酷な条件の場所である。フラットデッキは白錆が発生し、その後赤錆に移行している箇所が幾つか認められた。

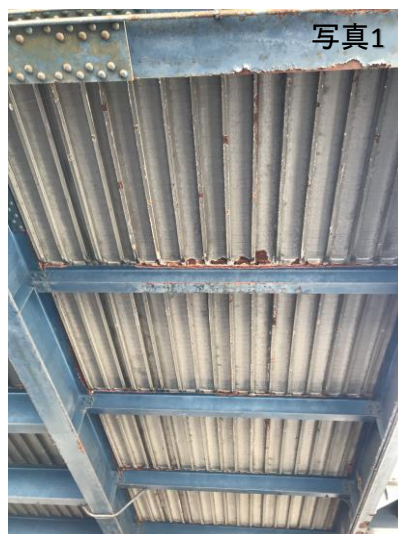
撮影年:2019年

全体的に写真1のように、梁からのもらい錆による赤錆と水抜き穴に赤錆が発生していた。これは、前回見られた錆が進行したものと考えられる。しかし、写真2のように養生されている箇所が散見された。はっきりとは確認できないが、著しい錆が発生している箇所のようなだった。上部のスラブは、駐車場に使用されており、ひび割れが発生していたため、そのひび割れから雨水等の水分が浸入しデッキ側へ伝わったために、錆が発生したものと考えられる。補修が行われる可能性が高いため、継続調査は、難しいかもしれない。

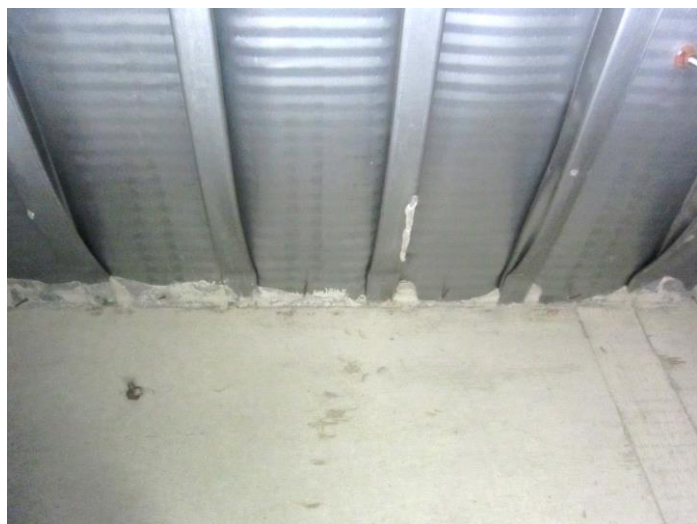
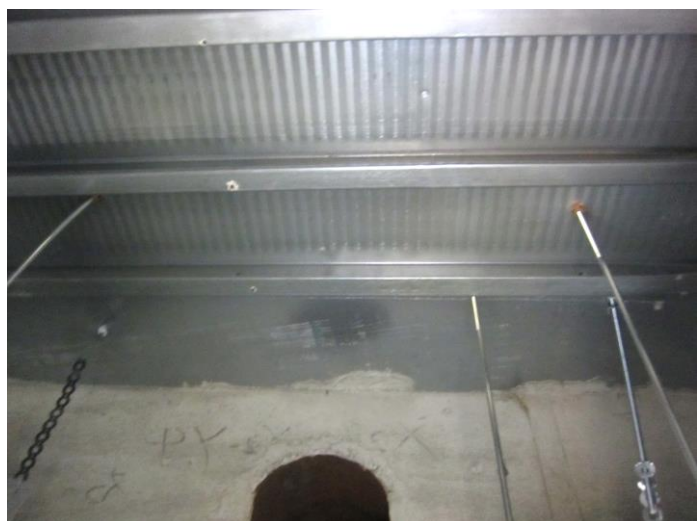
撮影年: 2015年

水抜き孔部やフラットデッキリブのスポット溶接部にも錆の発生は特に無く、  
前回(2011年)調査と比較して、大きな  
変化は見られず、良好な状態を保っている。

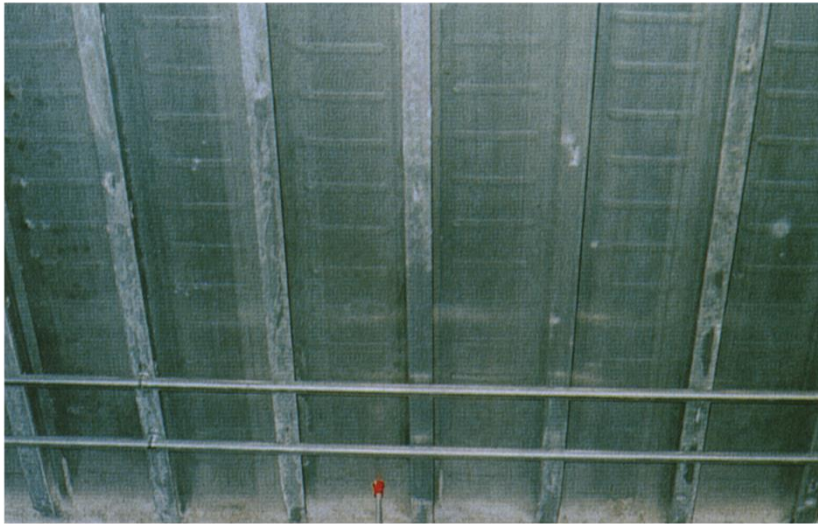
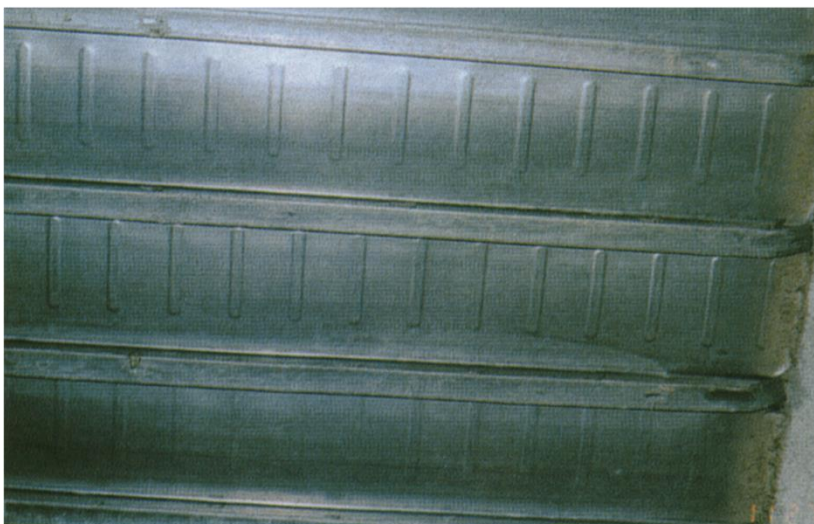
撮影年:1998年

フラットデッキは排気ガスで多少の汚れはあるものの、表面は良好な状態である。

コンクリート打設時に発生したと思われる錆が一部水抜き穴周辺に認められるが、今後の耐食性には問題はないと思われる。

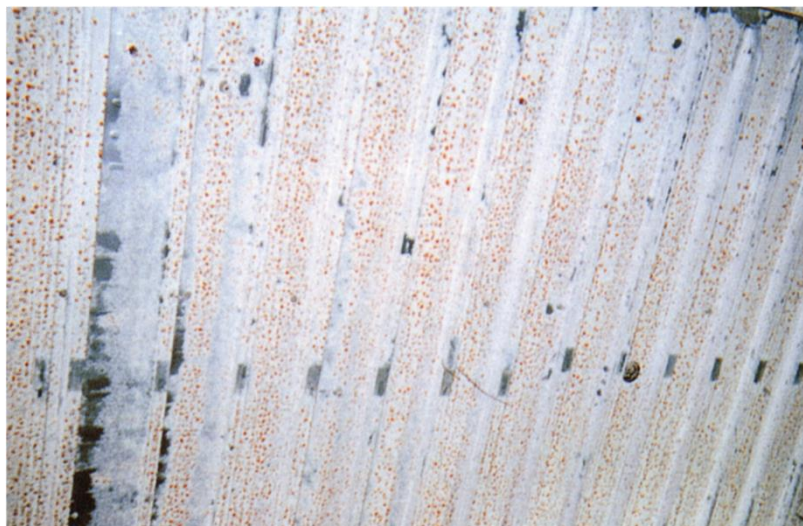
撮影年月:1995年6月

逆打ち工法でのフラットデッキの錆状況である。どの現場でも状況は変わらない。

納入後、2～3ヶ月後に白錆・赤錆がフラットデッキ全面に発生している。

特に換気環境が悪い場所は赤錆が全面に発生し、腐食が進行している。

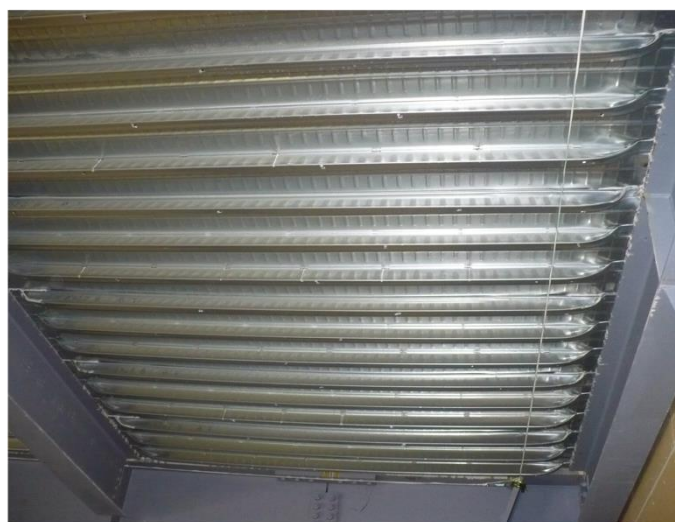
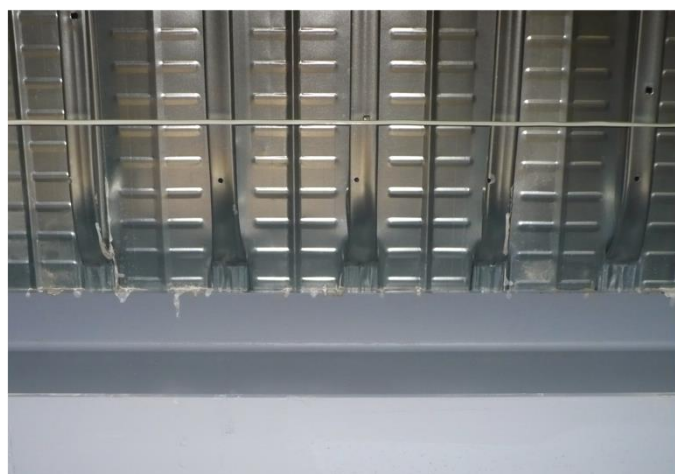
撮影年:2008年

海岸まで700mほどの天井あらわしの倉庫です。鉄骨からの錆の発生とノロ漏れは見られるが、デッキの表面は良好である。

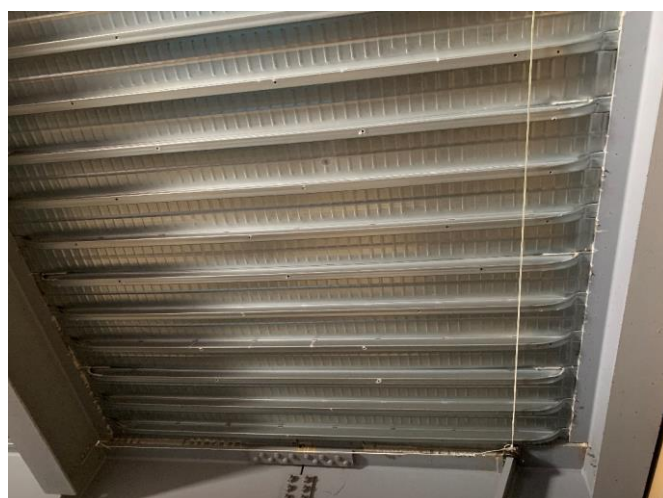
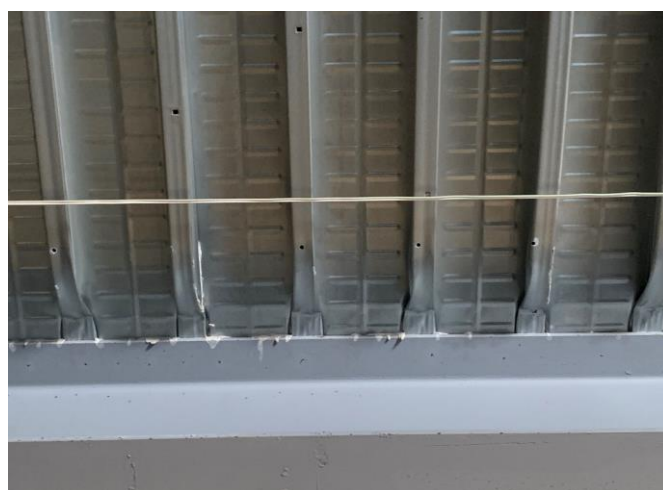
撮影年:2019年

前回(2015年)の調査と比較して、表面状況の大きな変化は見られず、良好な状態を保っている。ノロ漏れもそのまま残っているが、錆の発生は見られなかった。

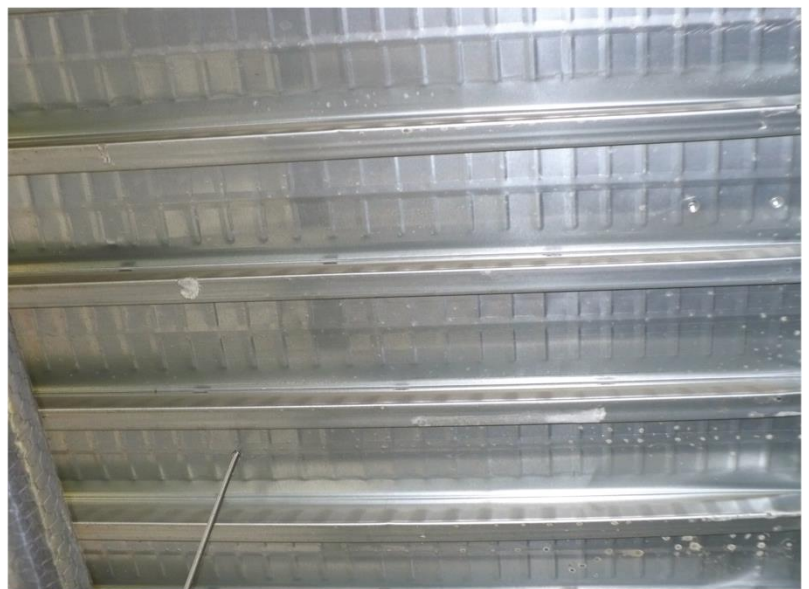
撮影年:2008年

ショッピングセンターの立体駐車場の3階入り口部分です。デッキの表面は良好で、スポット溶接部分からも錆は見られない。

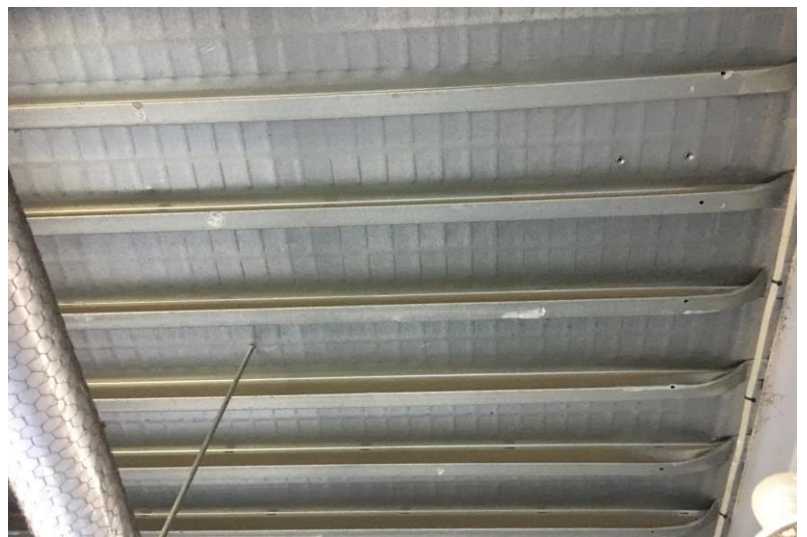
撮影年:2019年

排気ガス等の影響で表面が煤けたように変色しているが、前回(2015年)調査時から錆の発生も見られず、良好な状態である。

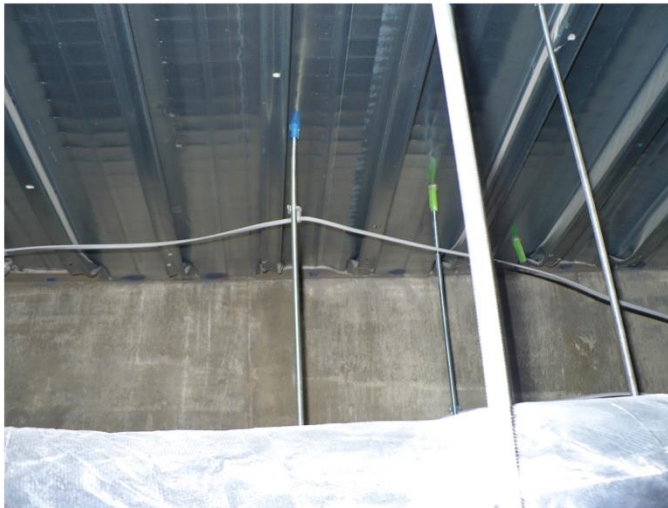
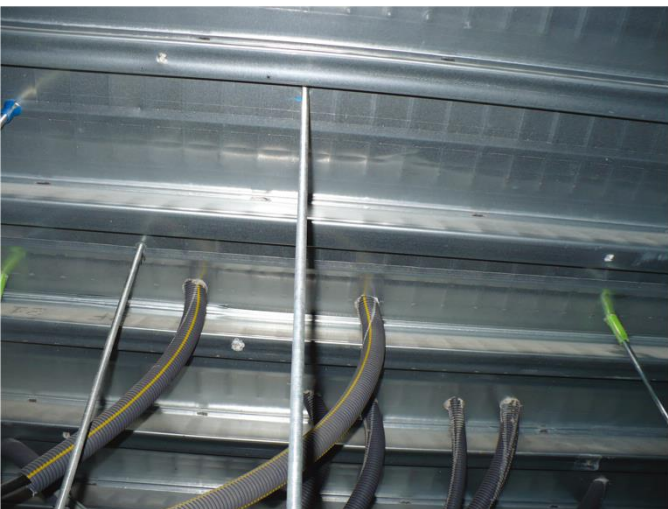
撮影年:2008年

デッキの表面は良好な状態であるが、デッキを固定してあった釘等を切断してある為、その切断面からの錆が見受けられた。

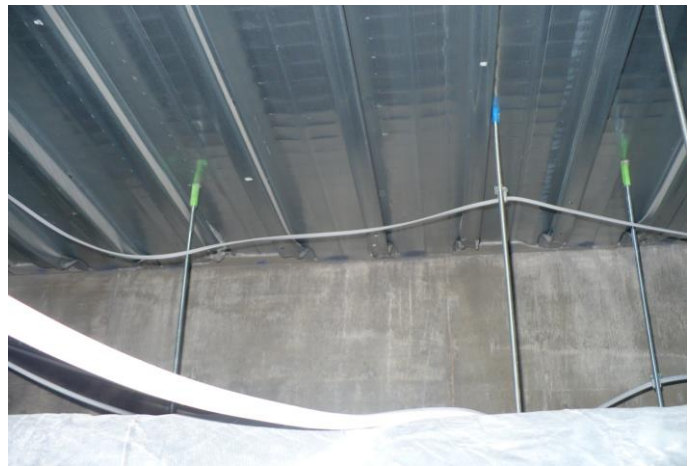
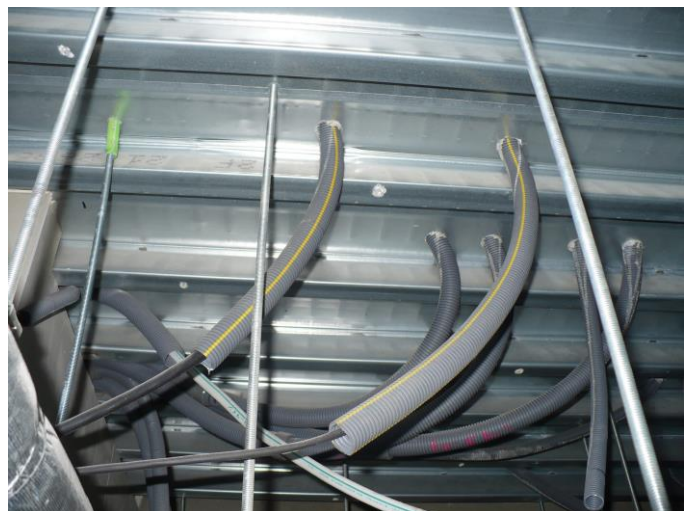
撮影年:2015年

前回(2011年)調査と比較して、ほとんど変化が見られなかった。

デッキを固定してあった釘からの錆も広がっていない。

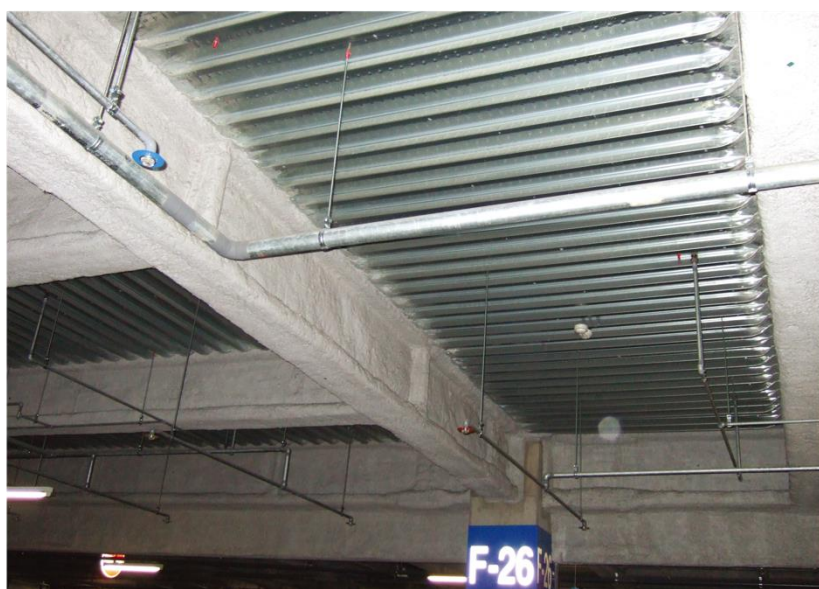
撮影年:2008年

フラットデッキ表面は非常に良好な状態であり、錆の発生は無い。

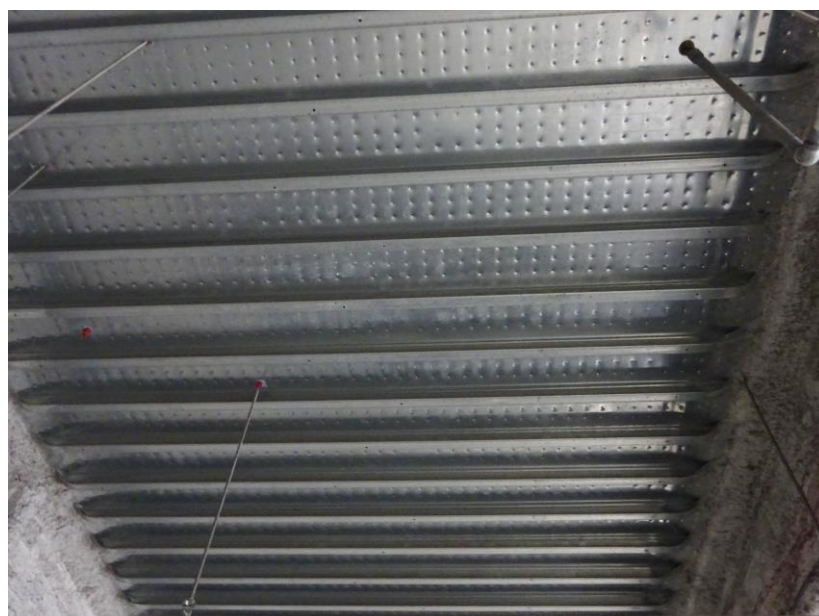
撮影年:2019年

水抜き穴周辺、表面の一部に白錆が見えたが、まだ光沢感もあり良好な状態である。
