# フラットデッキ表面状況調査

第7回調査版  
フラットデッキ工業会

## フラットデッキ工業会実務委員会

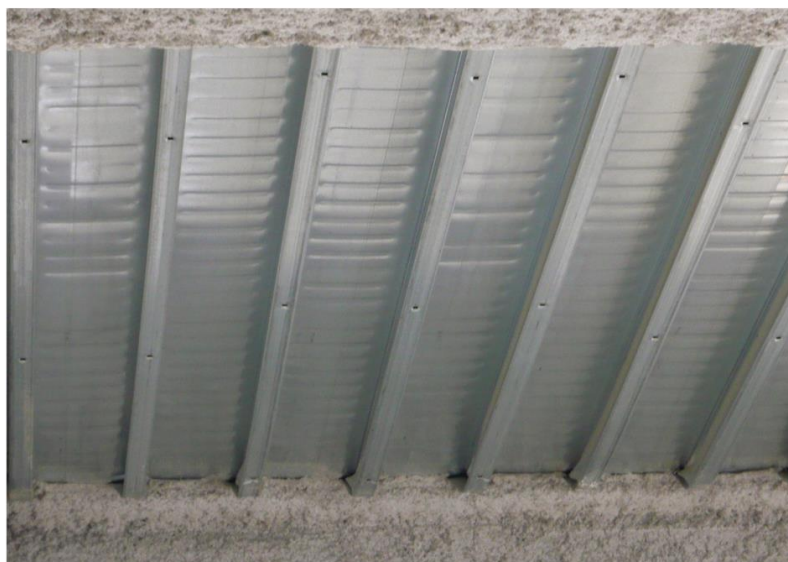
撮影年:2008年

都市部郊外に建てられたショッピングセンターの駐車場に使用されている。めっき表面は、フラットデッキ製造時と特に変化はなかった。

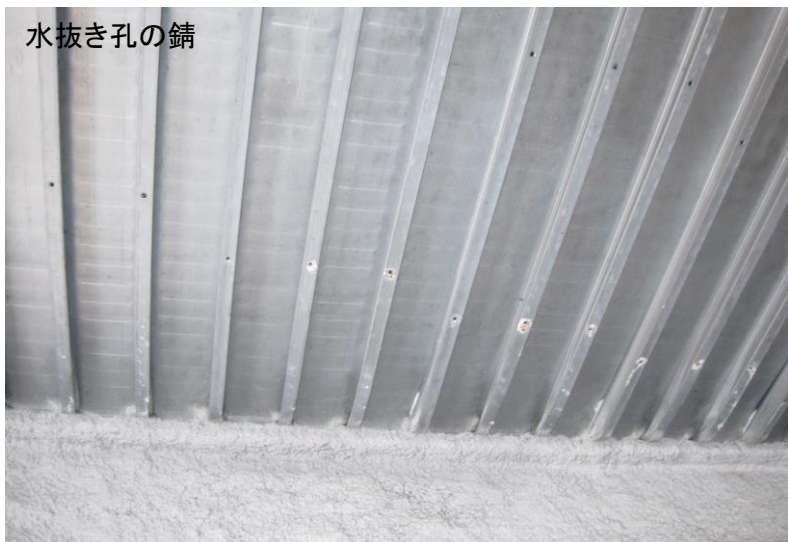
撮影年:2019年

一部、排水溝と思われる部分(屋上立ち入り禁止の為)で錆が著しく進行しているが、そのほかの面については、前回(2011年)調査のときと同様に、水抜き孔で腐食・錆の発生が見られる箇所がある程度で、他は安定した状態である。

水抜き孔の錆

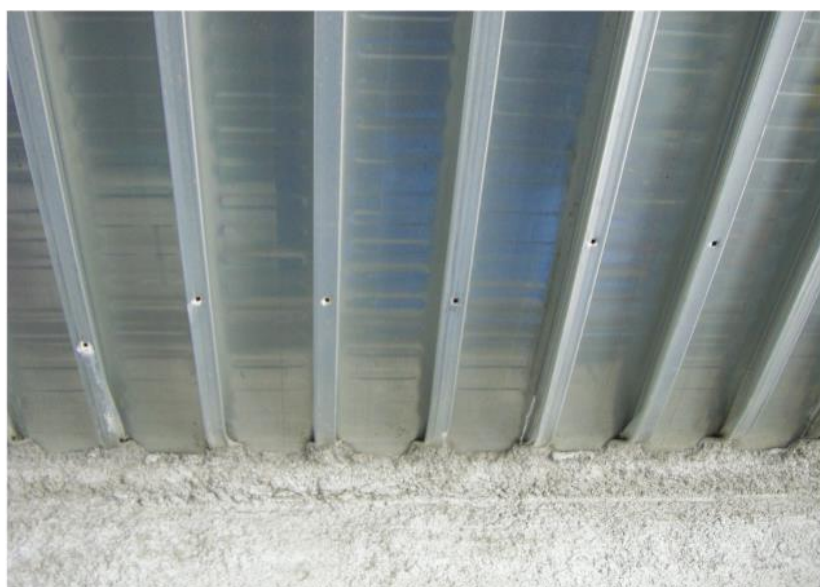
撮影年:2008年

海岸に位置し観光桟橋附近に建てられたショッピングセンターのスロープに使用されている。  
めっき表面は、フラットデッキ製造時と特に変化はなかった。

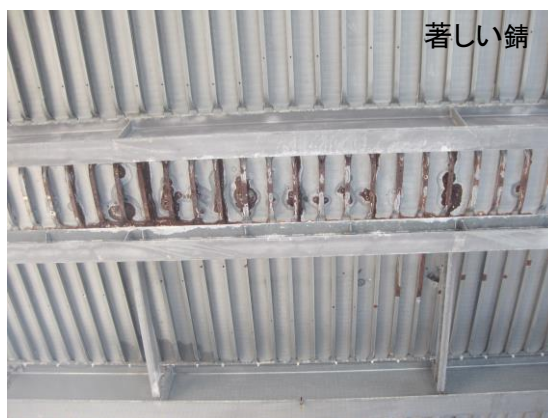
撮影年:2020年

水下のスロープ部分を観測し、フラットデッキの水抜き孔周囲に赤錆を確認した。  
スロープ中央付近の排水溝直下と思われるフラットデッキに著しい腐食が確認され、水抜き穴とデッキの端部から更に平面部に赤錆が広がっている。  
水上側にも水抜き穴からの発錆と上部排水溝直下からも発錆が確認された。

著しい錆

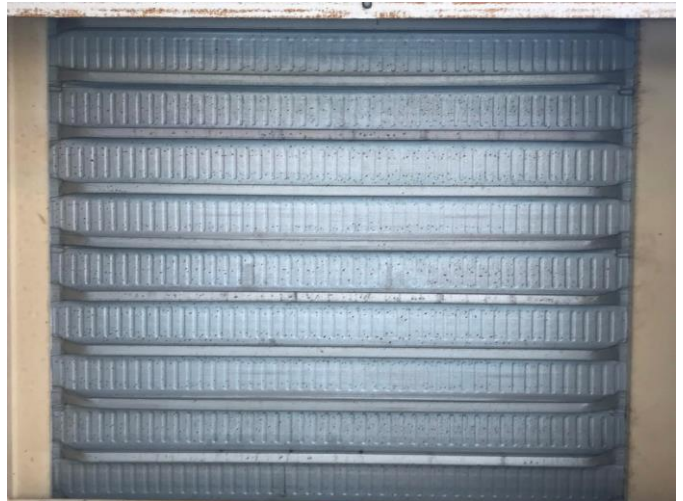
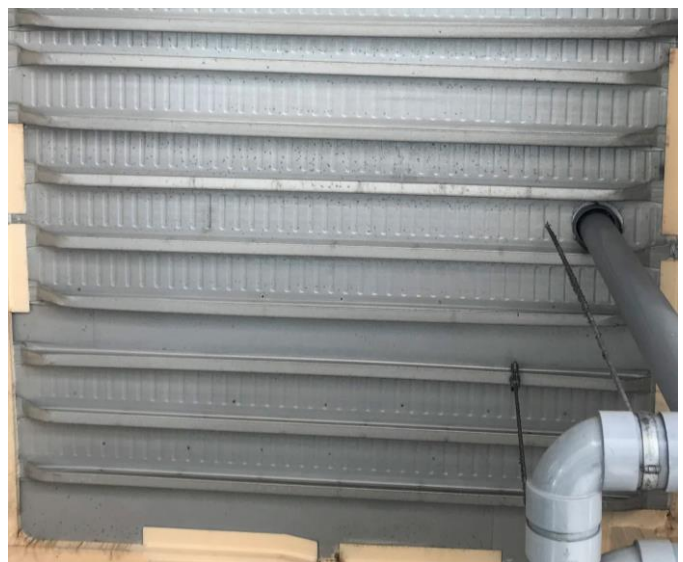
撮影年: 2019年

フラットデッキ表面及び現場切断部分に錆は見られず、良好な状態を保っていた。鉄骨側の部分的な錆は、前回(2015年)調査時から大きな変化はない。
