フラットデッキ状況調査 参考写真(その25)

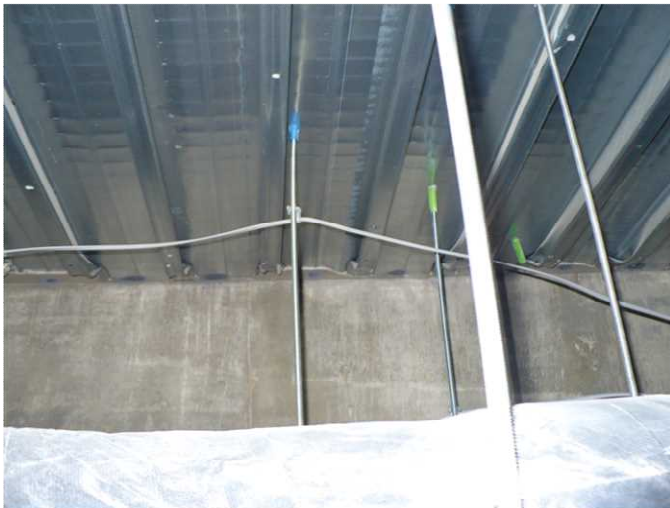
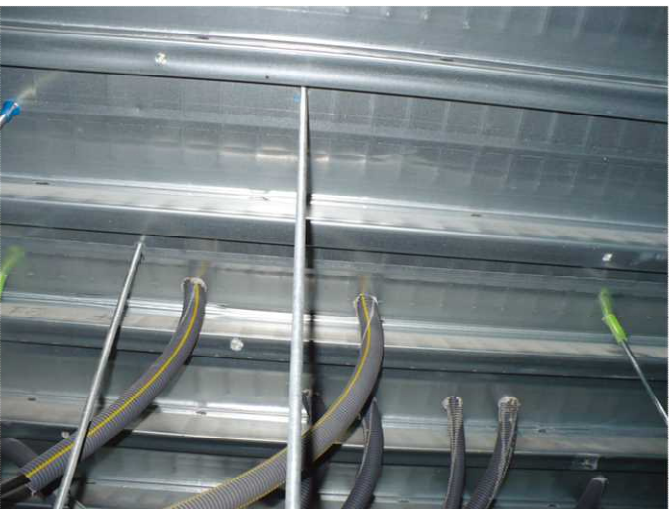
撮影年:2008年

駅前の公共建築物である。RC造4階建のビルの1階の出入り口付近の天井裏を撮影。

デッキの表面は良好な状態であるが、デッキを固定してあった釘等を切断してある為、その切断面からの錆が見受けられた。

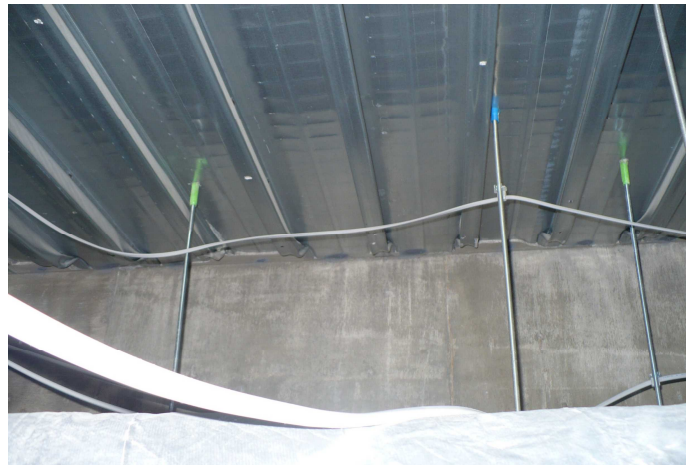
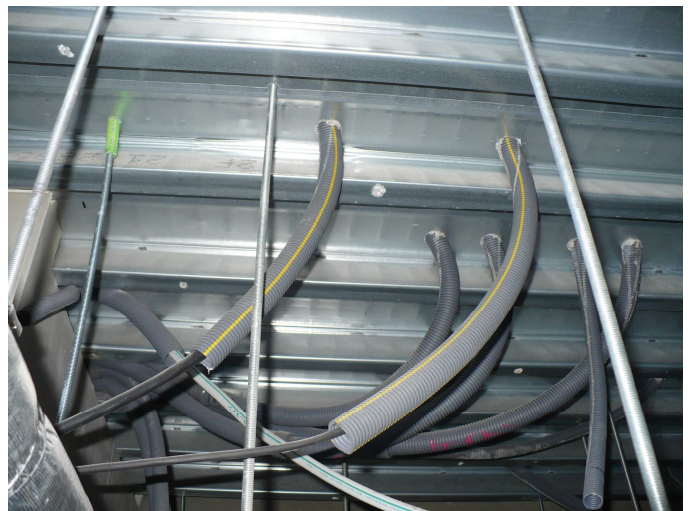
撮影年:2015年

前回(2011年)調査と比較して、ほとんど変化が見られなかった。
デッキを固定してあった釘からの錆も広がっていない。
