フラットデッキ状況調査 参考写真(その29)

用 途 駅上自由通路
所 在 地 東京都台東区
環 境 区 分 都市部
設 置 時 期 1999年 (8年)
天井の有無 なし
フラットデッキ仕様
・板厚：1.2mmほか
・めっき厚：AZ150

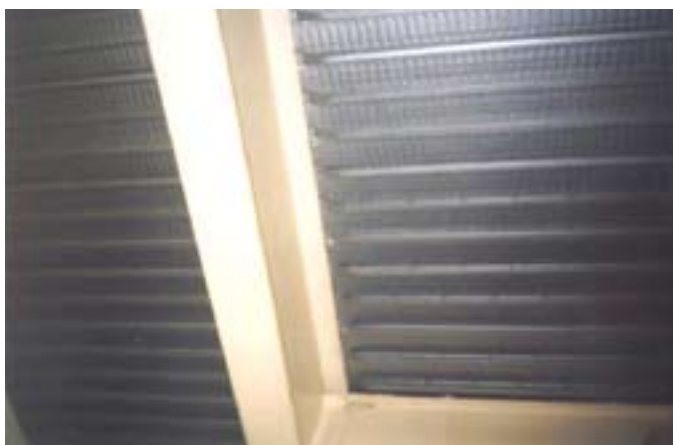
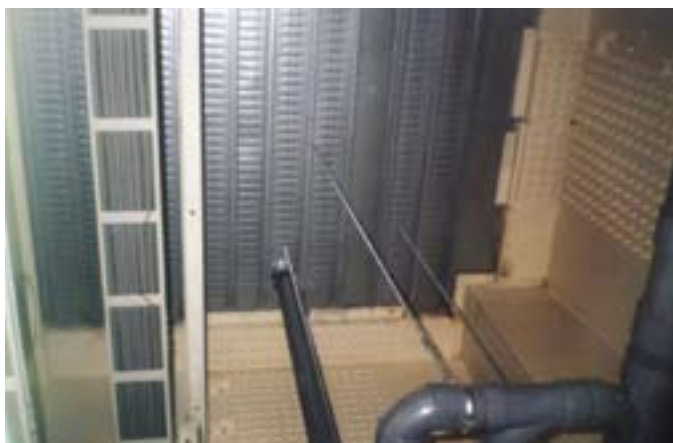
撮影年：2001年

軌道上部に架かる自由通路。フラットデッキは直仕上げで、めっきはガルバリウムAZ150。鉄骨側に一部錆が発生していたが、フラットデッキ表面には錆は一切みられず、非常に良好な状態。現場切断部もタッチアップ処置にて錆、焼け痕等なし。

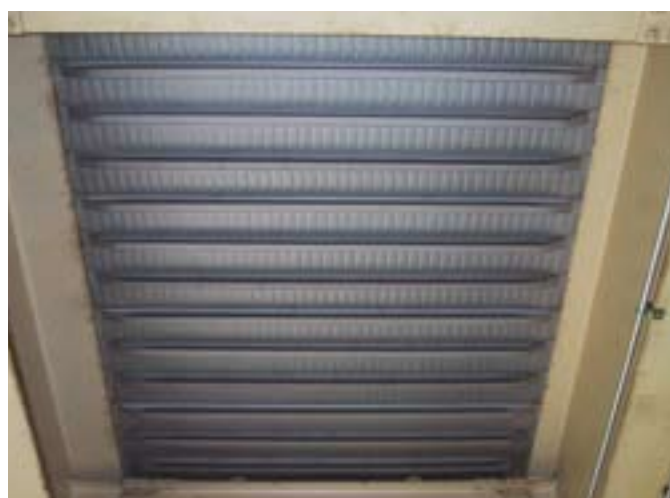
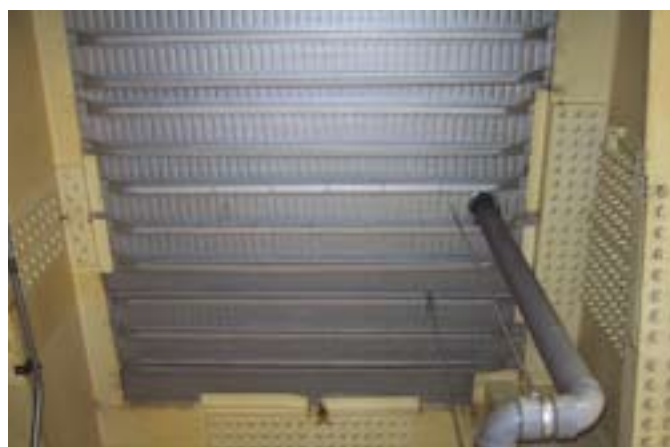
撮影年：2008年

埃等汚れの付着が随所に見られたが、フラットデッキ表面および現場切断部に錆はみられず良好な状態であった。

鉄骨側の部分的な錆は、第1回調査時から大きな進行・変化はない。
