フラットデッキ状況調査 参考写真(その29)

用途 駅上自由通路
所在地 東京都台東区
環境区分 都市部
設置時期 1999年
天井の有無 なし
フラットデッキ仕様
・板厚: 1.2mmほか
・めっき厚: AZ150

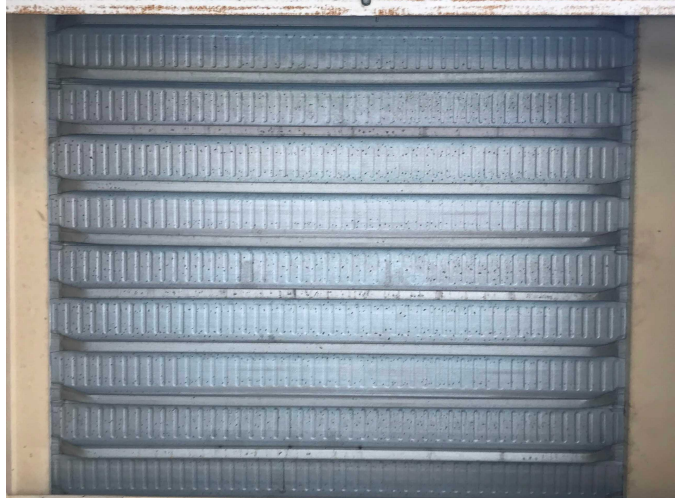
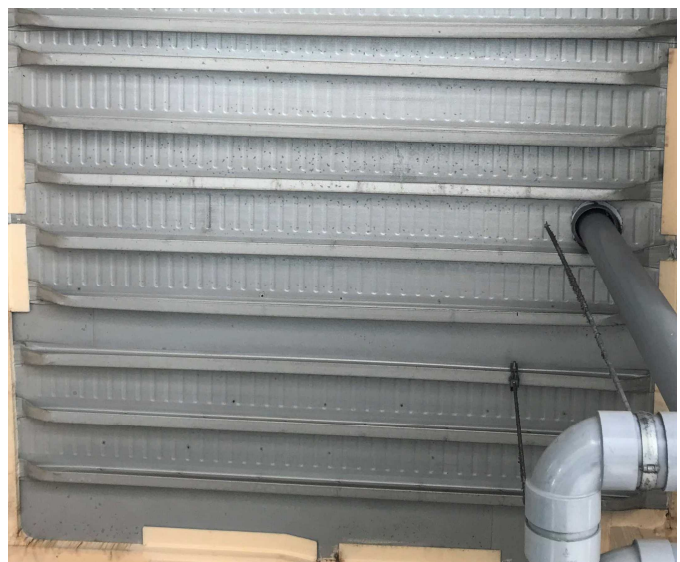
撮影年: 2019年

(第7回調査の写真)コメント

フラットデッキ表面及び現場切断部分に錆は見られず、良好な状態を保っていた。鉄骨側の部分的な錆は、前回(2015年)調査時から大きな変化はない。

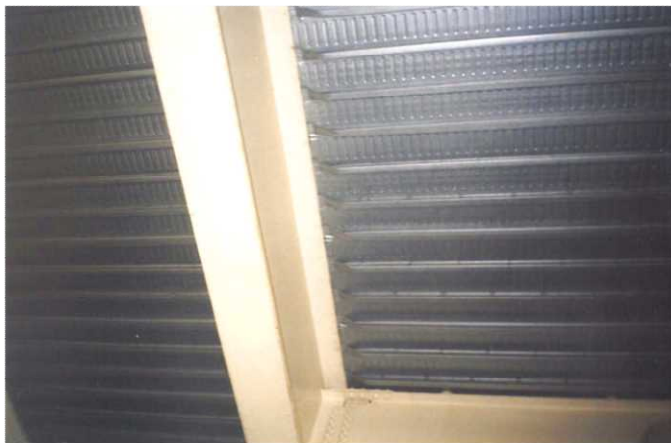
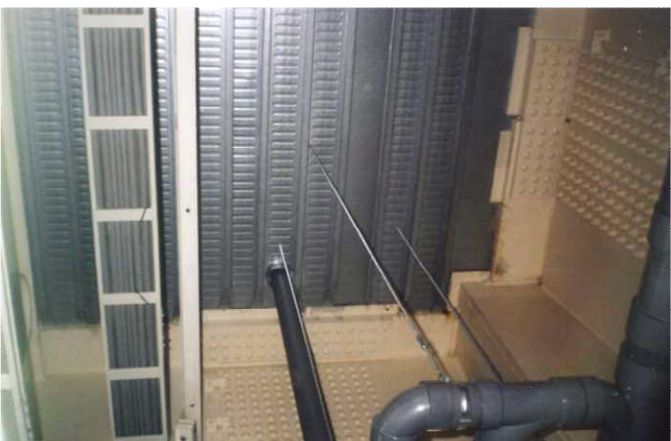
撮影年: 2001年

(第3回調査の写真)コメント

軌道上部に架かる自由通路。フラットデッキは直仕上りで、めっきはガルバリウムAZ150。鉄骨側に一部錆が発生していたが、フラットデッキ表面には錆は一切みられず、非常に良好な状態。現場切断部もタッチアップ処置にて錆、焼け痕なし。
