## フラットデッキ状況調査 参考写真(その5)

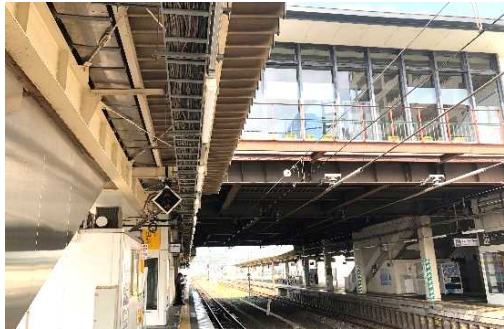
南口～北口に跨る駅上駅舎の床に施工され、線路、プラットフォームの上部にあらわして使用されている。フラットデッキには、コンクリート打設時の水抜き穴部分の一部と平坦部の折曲げ面に白錆が見られる。又、フラットデッキ端部と鉄骨の取り合い部分で、もらい錆びと思われる赤錆が発生しているが進行は止まっている様子だった。全体的に黒色しつつ有るが耐食性は良好だった。

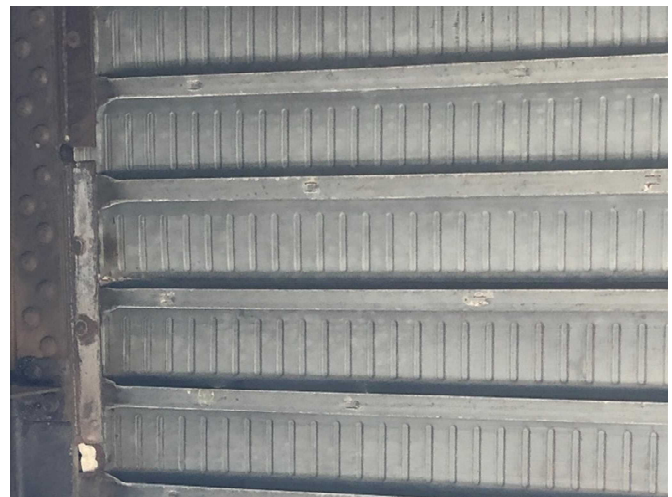
撮影年: 2019年

フラットデッキ表面に一部白錆が見られるが、前回(2015年)調査時と比較して大きな変化はなかった。

フラットデッキリブかしめ部や水抜き孔周辺等で赤錆や白錆が発生している箇所があったが、前回調査時より錆が進行している様子はなかった。
