フラットデッキ状況調査 参考写真(その15)

用途 立体駐車場
所在地 神奈川県横浜市
環境区分 都市部
設置時期 1992年
天井の有無 なし
フラットデッキ仕様
・板厚: 1.0mm
・めっき厚: Z12

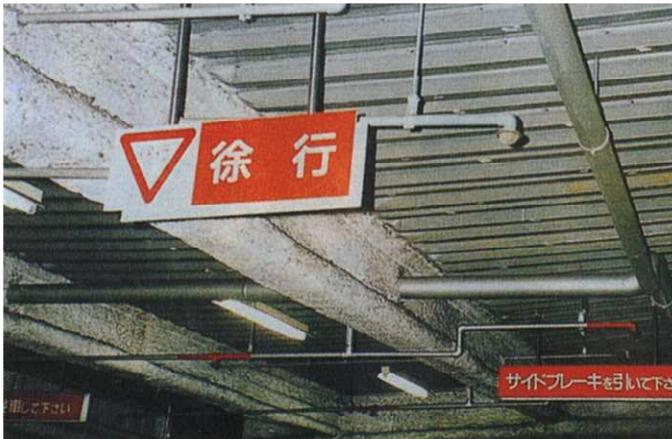
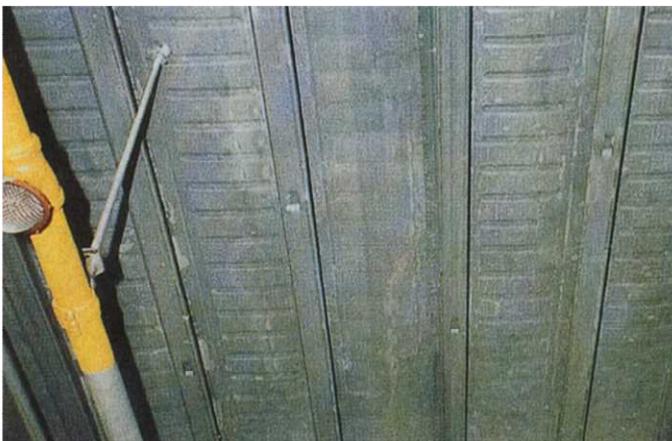
撮影年: 1995年

(第1回調査の写真)コメント

海岸から約1kmほど離れたところに位置している。

フラットデッキ表面には、錆は見られなかった。

白錆が一部に見られたが、これは設置環境によるものではなくフラットデッキ梱包・保管時に発生したものである。

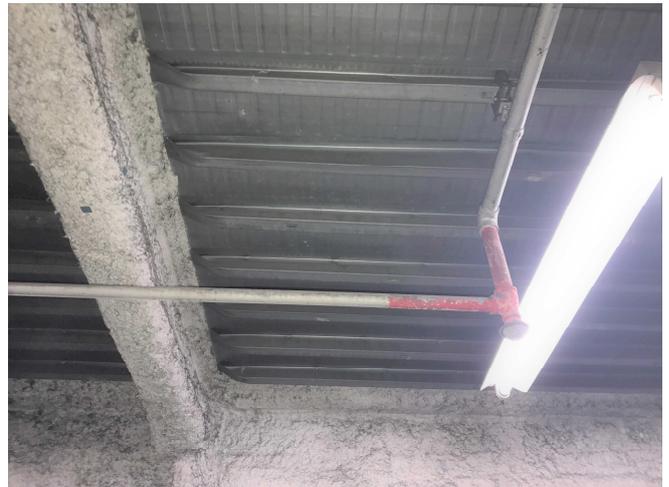
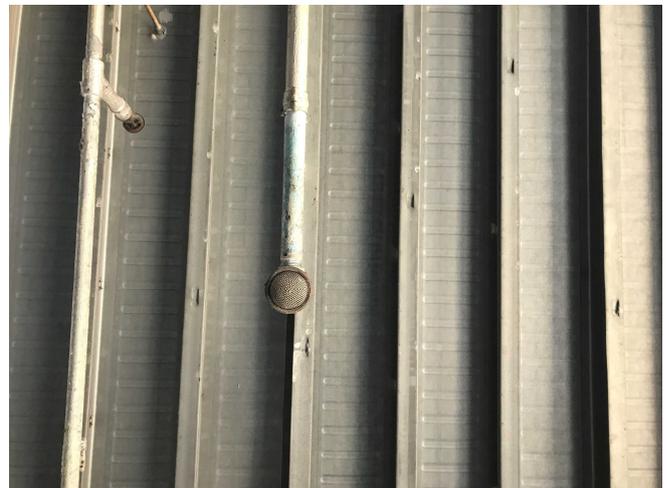
撮影年: 2019年

(第7回調査の写真)コメント

外気に触れる環境ではあるが、新たな錆に発生や進行は無く、前回(2015年)調査時から特に変化は見られず、良好な状態を保っていた。
