## フラットデッキ状況調査 参考写真(その17)

用途 駐車場  
所在地 東京都中央区  
環境区分 海岸部  
設置時期 1992年  
天井の有無 なし  
フラットデッキ仕様  
・板厚:不明  
・めっき厚:Z12

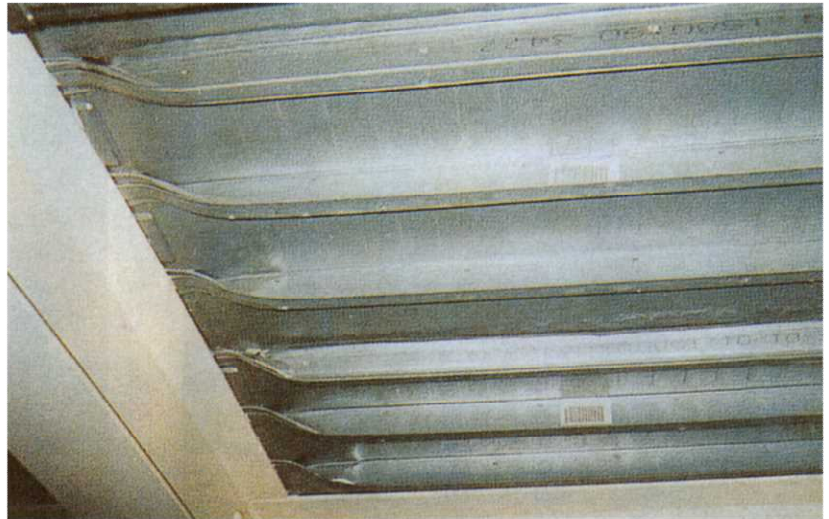
撮影年:1995年

物件は東京湾に面した隅田川河口部にある建家で四周は鋼板製の腰壁のみで、外気が流入する。フラットデッキ水抜き穴部の一部に白錆が見られるが、フラットデッキの耐食性は良好だった。

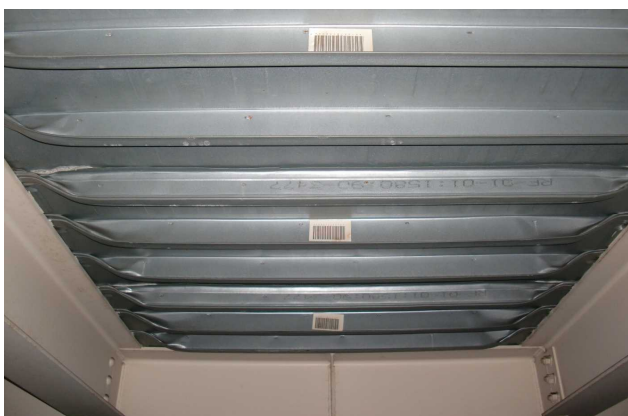
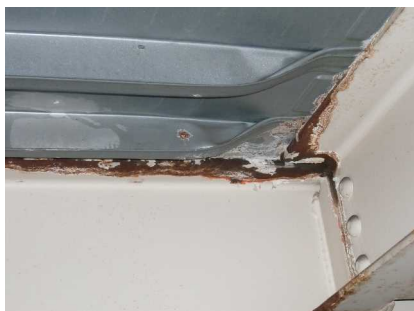
撮影年:2015年

東京湾に近く海塩粒子を含んだ外気が容易に流入する環境ではあるが、一般部は前回(2011年)調査時と比べ大きな変化はなく、水抜き孔近傍の白錆も腐食が大きく進行した形跡はない。外壁開口部の上部に位置するフラットデッキの一部において、鉄骨梁と共に赤錆が発生しているが、前回調査時から大きな変化は見られず、錆の進行は非常に緩やかであると思われる。
