フラットデッキ状況調査 参考写真(その22)

用途 事務所ビル
所在地 横浜市中区
設置場所 地下2階
フラットデッキ仕様
・板厚:0.8mm
・めっき厚:Z12
納入時期 1995年4月
撮影時期 1995年6月

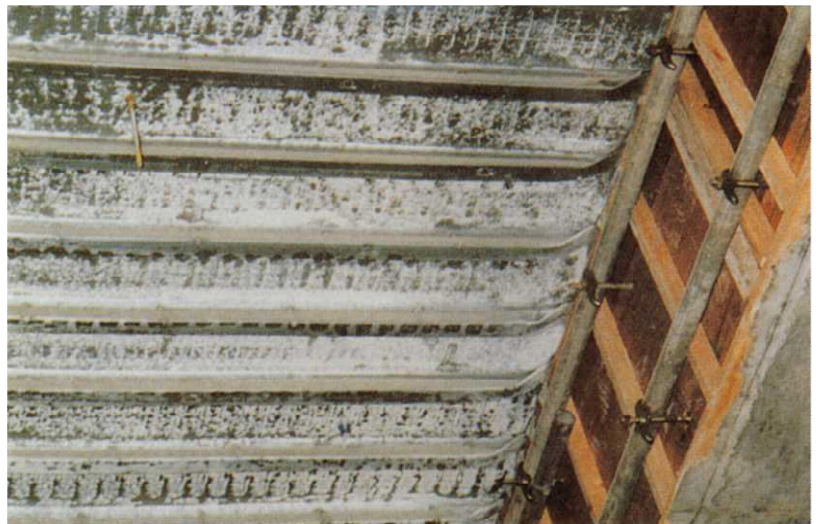
撮影年月:1993年12月

用途 事務所ビル
所在地 東京都江東区
設置場所 地下1階
フラットデッキ仕様
・板厚:0.8mm
・めっき厚:Z12
納入時期 1993年10月
撮影時期 1993年12月
