5 対策

Q-53 フラットデッキは亜鉛めっきされているが、その耐用年数はどの程度か？

フラットデッキ状況調査

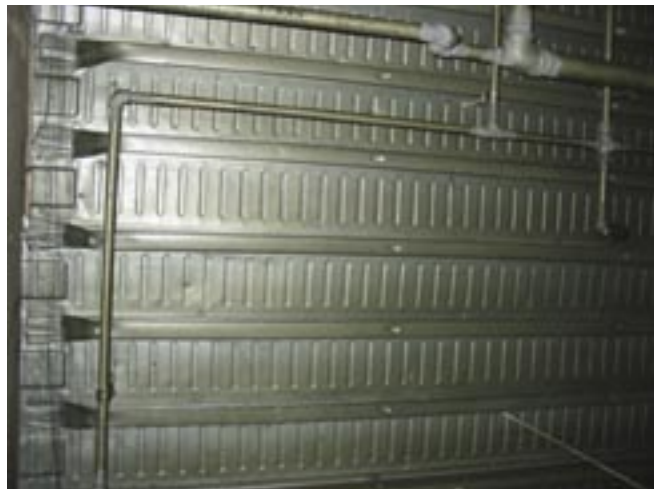
- ケース 1
- 1 デッキ仕様 - 板厚 0.8mm Z12
 - 2 設置時期 - 1985 年 (築 23 年)
 - 3 用 途 - ホテル地下駐車場
 - 4 所在地 - 千葉県市川市
 - 5 環境区分 - 都市部
 - 6 天井の有無 - 無し

ホテルの地下 1 階の駐車場として使用されている。

フラットデッキ表面は、若干黒ずんでいたが、錆は認められませんでした。

若干黒ずんでいたのは、自動車の排気ガスによるものと思われます。

フラットデッキかしめ部や水抜き孔等にも錆の発生はなく、安定した状態であった。リブ (現場) 切断部が部分的に焼けているが、第一回調査時から特に変化は見られない。

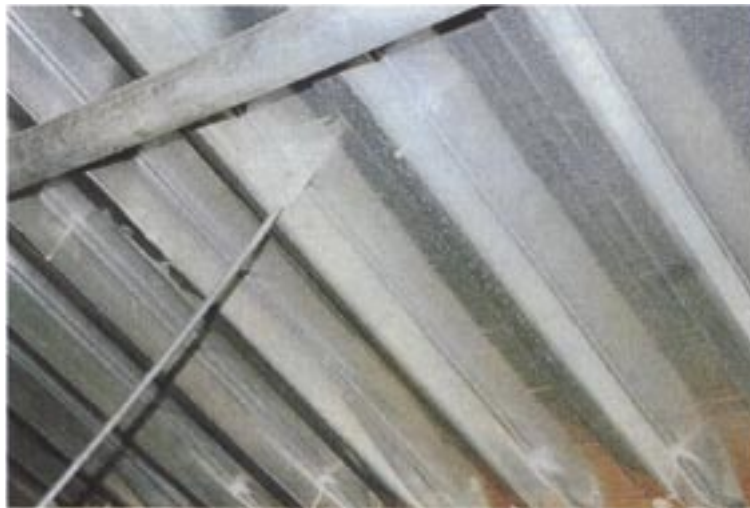
-
- ケース2
- 1 デッキ仕様 - 板厚 0.8 Z12
 - 2 設置時期 - 1987年(築21年)
 - 3 用途 - 工場
 - 4 所在地 - 札幌市
 - 5 環境区分 - 都市部
 - 6 天井の有無 - 天井有り

物件は都心に位置したオフィスと印刷工場が併設されたハイセンスな外観を持つ建物。フラットデッキは全て天井で覆われています。表面に発錆も認められず非常に良好な状況です。

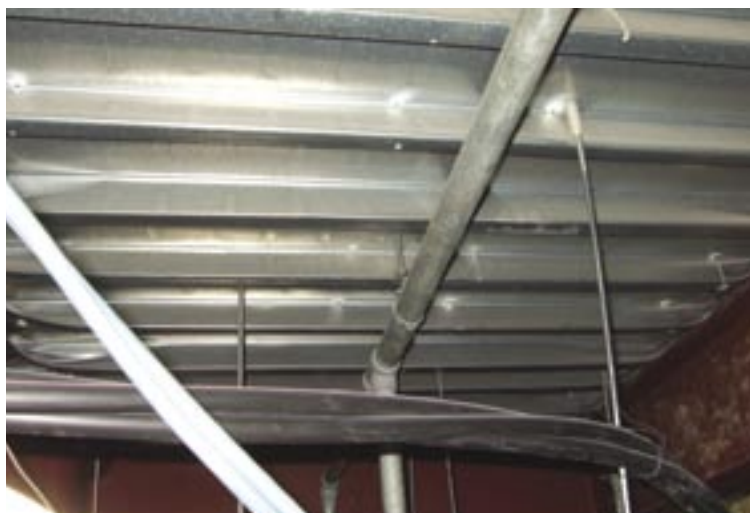
フラットデッキ表面状況に全く変化は見られず良好な状態である。
