## フラットデッキ状況調査 参考写真(その18)

用途 駅ビル自動車用  
通路  
所在地 東京都千代田区  
環境区分 都市部  
設置時期 1992年  
天井の有無 なし  
フラットデッキ仕様  
・板厚:0.8mm  
・めっき厚:Z12

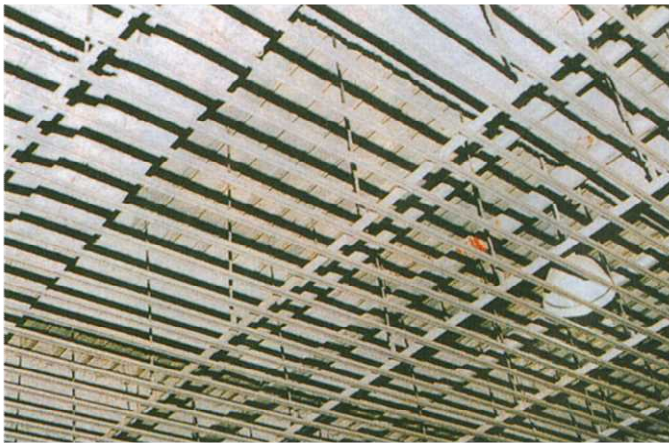
撮影年:1995年

1階部分がピロティーで、車路になっており、その真上の2階の床に使用されている。梁の耐火被覆がフラットデッキにも多少ついている。四谷駅であり、自動車の交通量の多いところに位置しているが錆の発生は認められない。軽鉄で、意匠上、隠れるようにしているが隙間からフラットデッキが見える。

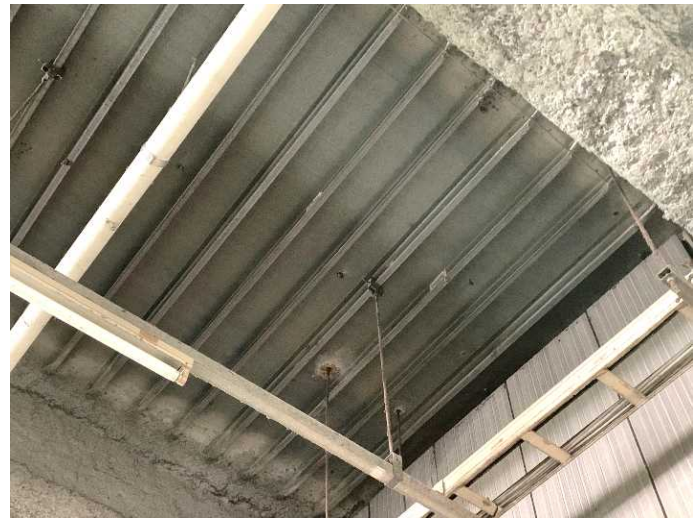
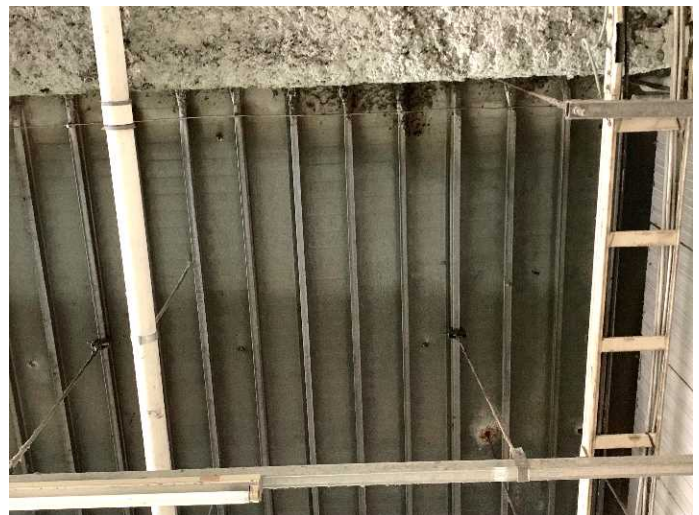
撮影年:2019年

軽鉄は撤去され、フラットデッキが現しとなっていた。フラットデッキ表面は排気ガス等の汚れがかなり見られるが、前回(2015年)調査時と比較して、腐食が進行した形跡はなく大きな変化は見られなかった。
