# フラットデッキ表面状況調査

第7回調査版  
フラットデッキ工業会

## フラットデッキ工業会実務委員会

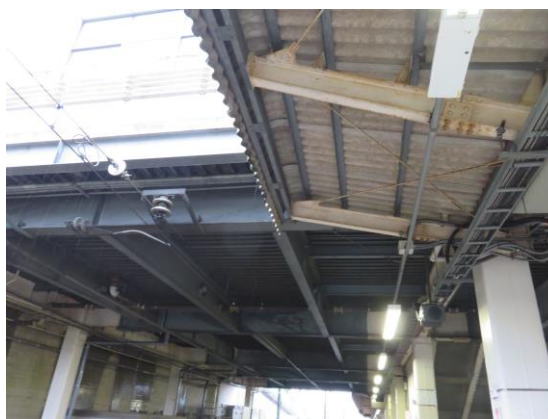
周囲は新興住宅地であり環境も良い地域である。

雨がかかる外周部近傍のフラットデッキ表面に一部白錆が発生しているが、雨のかからない内側についてはほとんど変化していない。ただ内側において、小梁近傍で一部赤錆が発生している箇所があるが、当該箇所の小梁やボルト頭も錆びており、原因は不明である。

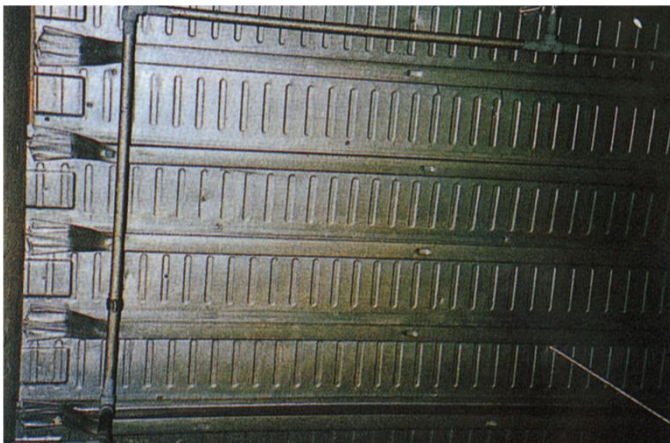
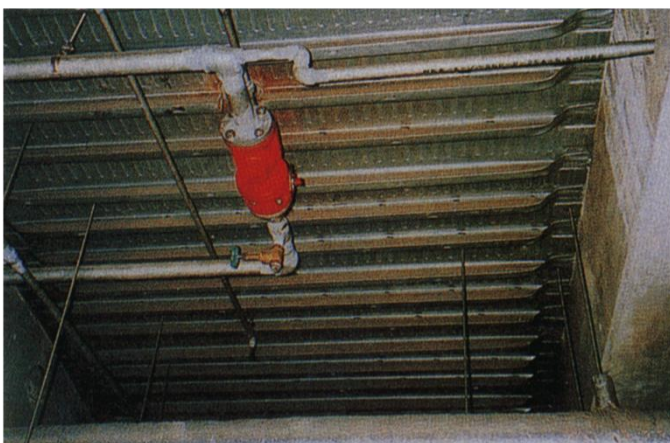
撮影年: 1995年

ホテルの地下1階の駐車場として使用されている。

フラットデッキ表面は、若干黒色になっていたが錆は見られなかった。  
若干黒ずんでいたのは、自動車排気ガスによるものと思われる。

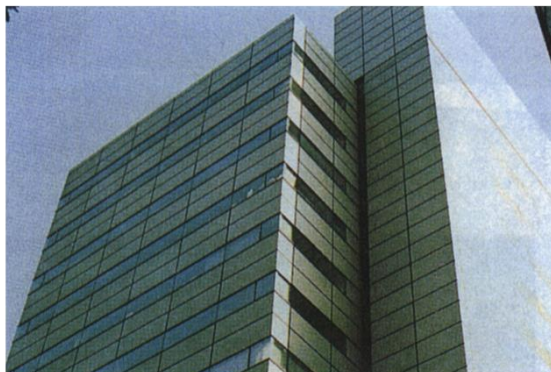
フラットデッキは2社のものが使用されている。

事務所として使用されており全て天井で覆われている。

目視した場合はトイレ、湯沸かし場の天井裏であったが錆の発生は認められなかった。

フラットデッキ表面の変色もなく事務所ビルの天井のある場合は殆ど耐食性に問題はないと思われる。

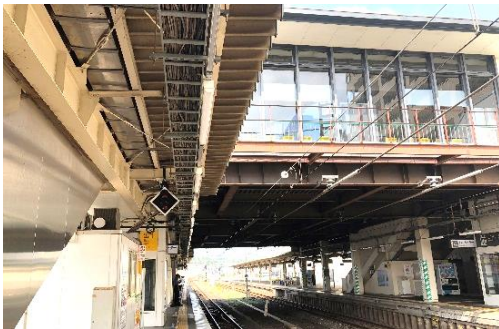
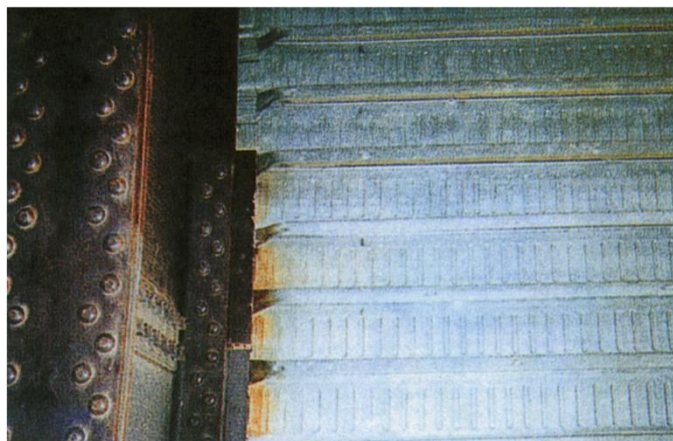
撮影年: 1995年

南口～北口に跨る駅上駅舎の床に施工され、線路、プラットフォームの上部にあらわして使用されている。フラットデッキには、コンクリート打設時の水抜き穴部分の一部と平坦部の折曲げ面に白錆が見られる。又、フラットデッキ端部と鉄骨の取り合い部分で、もらい錆びと思われる赤錆が発生しているが進行は止まっている様子だった。全体的に黒色しつつ有るが耐食性は良好だった。

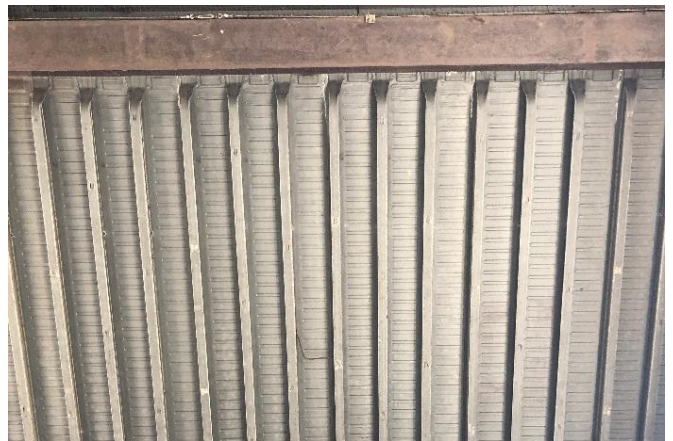
撮影年: 2019年

フラットデッキ表面に一部白錆が見られるが、前回(2015年)調査時と比較して大きな変化はなかった。

フラットデッキリブかしめ部や水抜き孔周辺等で赤錆や白錆が発生している箇所があったが、前回調査時より錆が進行している様子はなかった。

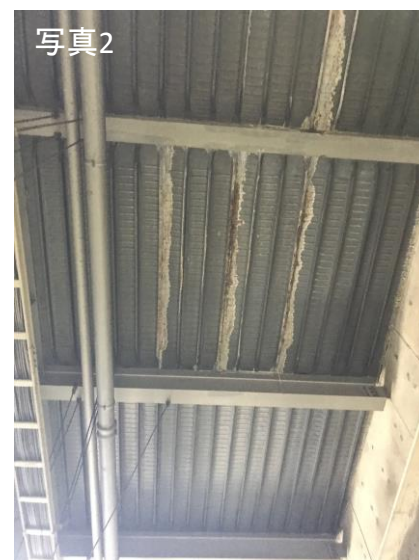
しかし、写真2のように一部で、著しい錆が発生していた。上部は、駅施設の水周りのようなので、スラブのひび割れから水分がデッキ側へ伝ってきている可能性がある。

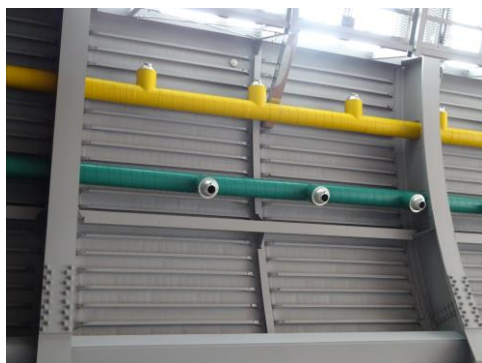
撮影年:2019年

フラットデッキ塗装面に前回調査(2015年)に比べ変化は見られない。水抜き穴周辺の錆も進行していなかった。

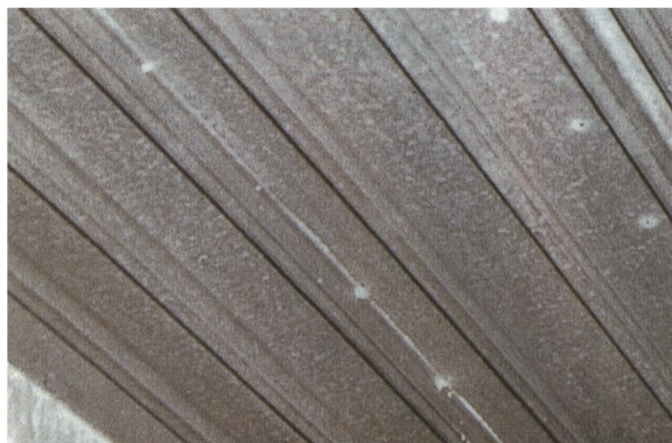
撮影年: 1995年

地下駐車場に使用されている。  
スーパーであるため、土日の利用率が  
高い。  
溶接箇所には多少の錆がみられる。

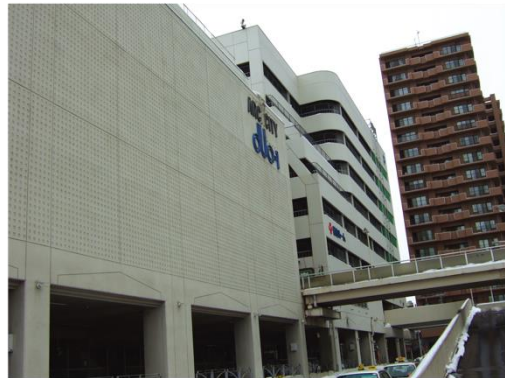
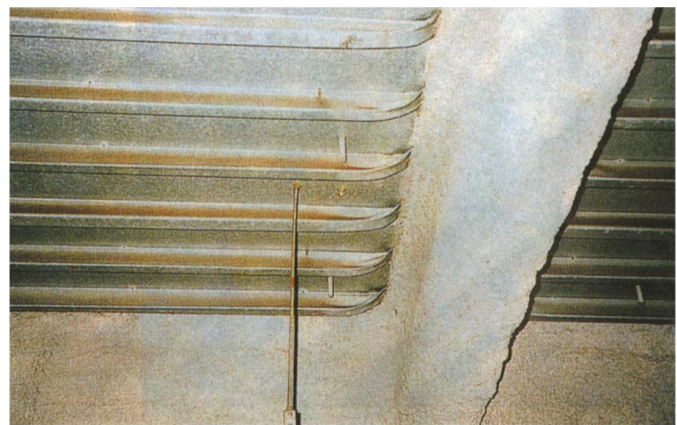
撮影年:1995年

物件はバスターミナルと地下鉄に直結するビルに併設された駐車場である。  
ターミナルビルには店舗の一部にブティックがありフラットデッキがあらわしで使用されている。  
駐車場に使用されたフラットデッキは水抜き穴周辺の一部に僅かな錆が認められるが、表面状態は非常に良好な状態である。

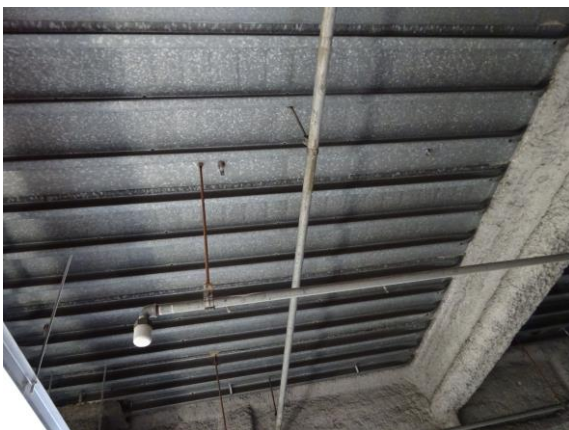
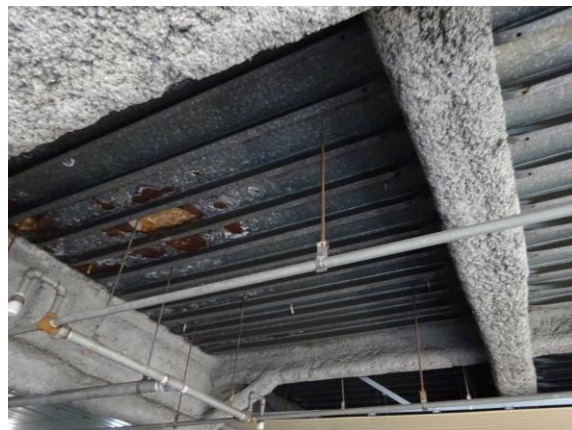
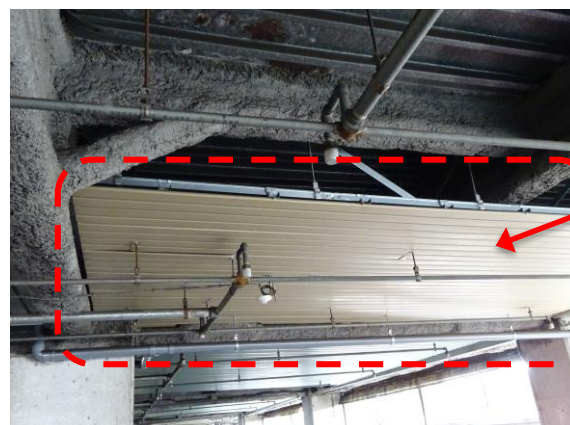
撮影年:2019年

前回調査(2015年)より赤錆が目立つようになっており養生箇所も増えていた。  
立体駐車場として使用されており壁面が低く吹き曝しな環境の為、路面凍結対策で使用している融雪剤等の影響があると思われる。

車に水滴が  
落ちないように  
養生している

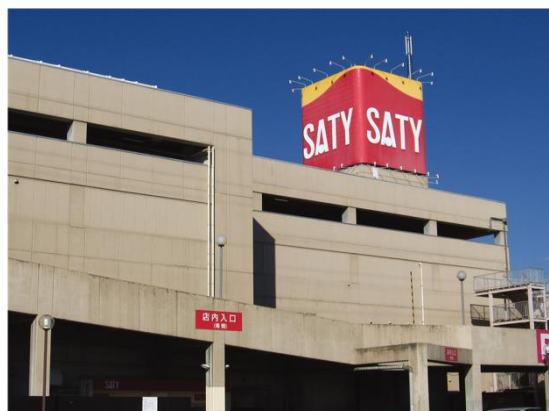
写真は駐車場を撮影した。  
 錆による腐食は何処にも認められな  
 かった。  
 屋外の車路に使われているフラット  
 デッキにも錆の発生はない。

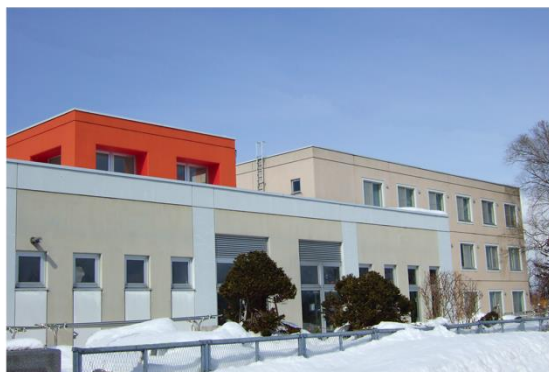
物件は郊外に建てられた独身寮として使用されている。  
 フラットデッキの表面は良好な状態であり、水抜き穴周辺の一部に錆が認められる。

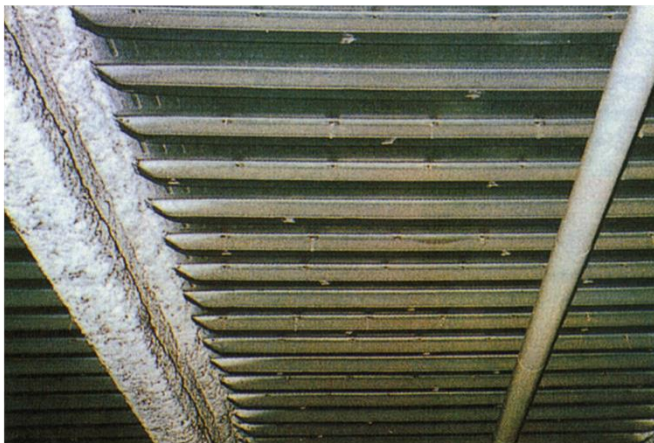
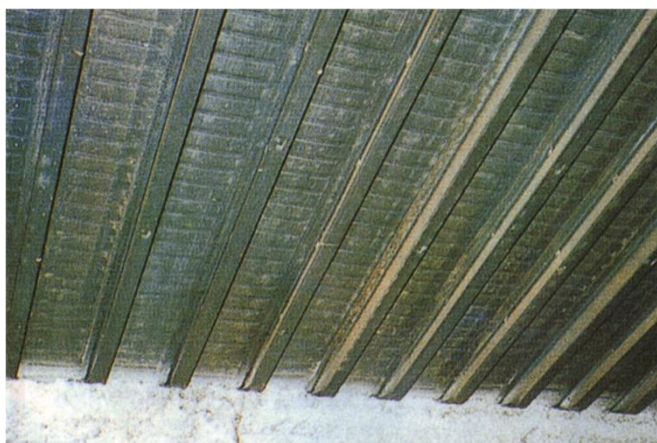
撮影年:1995年

立体駐車場として使用されている。海岸から1kmほど離れたところに位置している。フラットデッキ表面には、錆は見られなかった。自動車の出入り口付近を調査したため、フラットデッキ表面は排ガスにより若干黒ずんでいた。

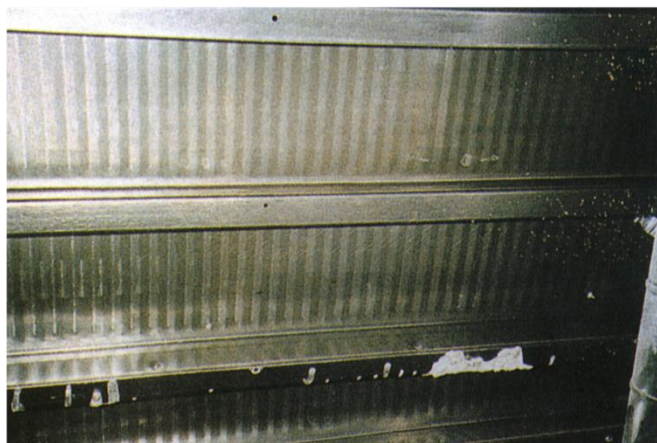
撮影年: 1995年

事務所として使われており全て天井がある。  
フラットデッキ表面には、変色もなくめっきが  
製造時と同じように輝いている。

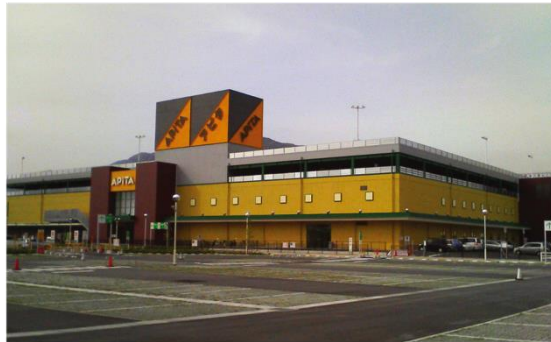
ショッピングセンターの立体駐車場の3階入り口部分です。デッキの表面は良好で、スポット溶接部分からも錆は見られない。

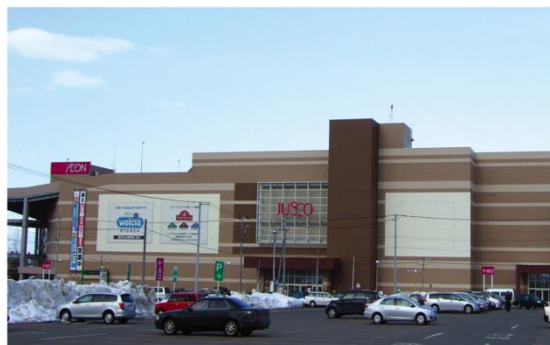
フラットデッキ表面は非常に良好な状態であり、錆の発生は無い。

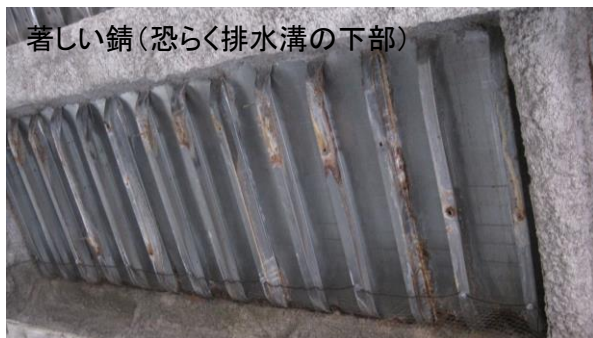
一部、排水溝と思われる部分(屋上立ち入り禁止の為)で錆が著しく進行しているが、そのほかの面については、前回(2011年)調査のときと同様に、水抜き孔で腐食・錆の発生が見られる箇所がある程度で、他は安定した状態である。

著しい錆(恐らく排水溝の下部)

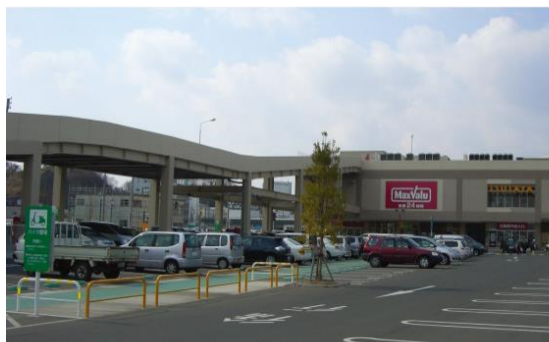
用 途 ショッピングセンター  
駐車場スロープ  
所在地 宮城県塩釜市  
設置場所 海岸部  
設置時期 2007年  
天井の有無 なし  
フラットデッキ仕様  
・板厚:1.2mm  
・めっき厚:Z12

海岸に位置し観光桟橋附近に建てられたショッピングセンターのスロープに使用されている。  
めっき表面は、フラットデッキ製造時と特に変化はなかった。

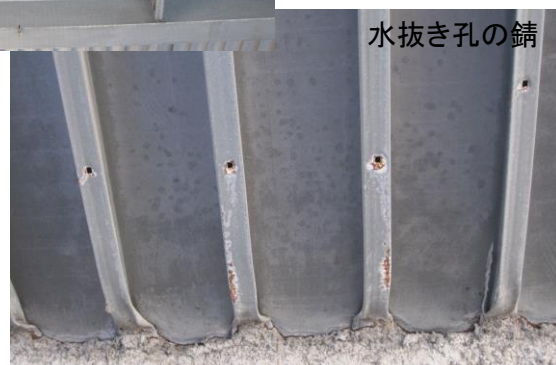
水抜き孔の錆

水下のスロープ部分を観測し、フラットデッキの水抜き孔周囲に赤錆を確認した。  
スロープ中央付近の排水溝直下と思われるフラットデッキに著しい腐食が確認され、水抜き穴とデッキの端部から更に平面部に赤錆が広がっている。  
水上側にも水抜き穴からの発錆と上部排水溝直下からも発錆が確認された。

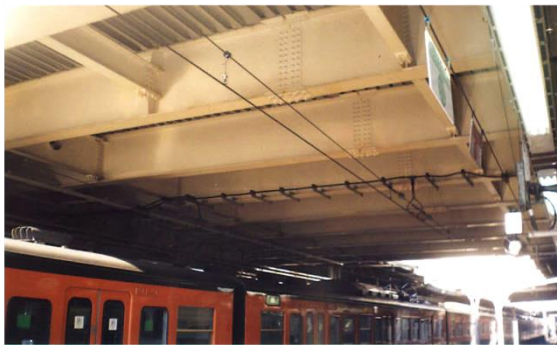
用途 駅上自由通路  
所在地 東京都台東区  
環境区分 都市部  
設置時期 1999年  
天井の有無 なし  
フラットデッキ仕様  
・板厚: 1.2mmほか  
・めっき厚: AZ150

軌道上部に架かる自由通路。フラットデッキは直仕上げで、めっきはガルバリウムAZ150。鉄骨側に一部錆が発生していたが、フラットデッキ表面には錆は一切みられず、非常に良好な状態。現場切断部もタッチアップ処置にて錆、焼け痕なし。

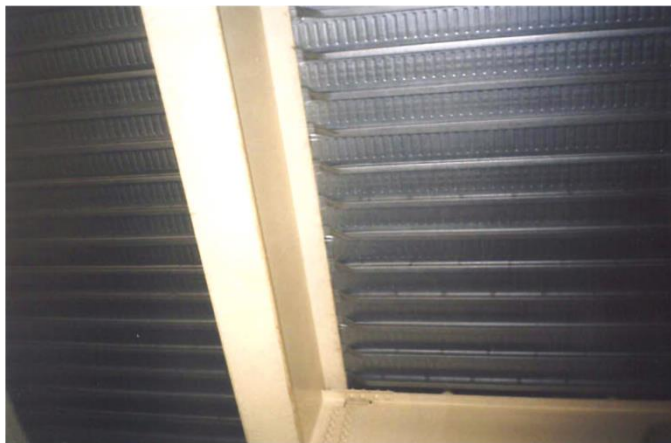
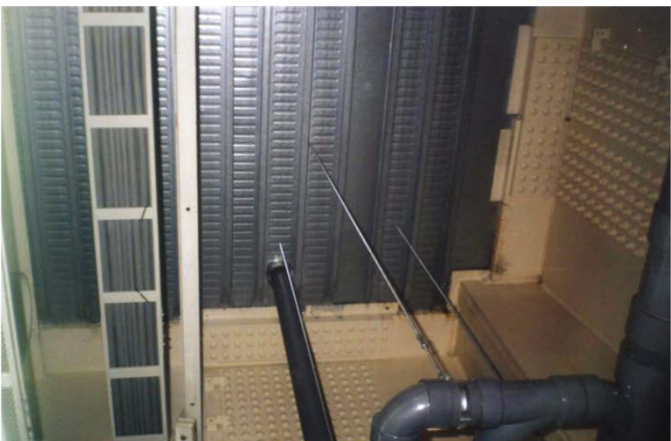
撮影年: 2001年

フラットデッキ表面及び現場切断部分に錆は見られず、良好な状態を保っていた。鉄骨側の部分的な錆は、前回(2015年)調査時から大きな変化はない。
